## Cal Lloret

El Pla del Penedès

**Número de fitxa** 08164 - 32  
**Àmbit:** Patrimoni immoble  
**Tipologia** Edifici  
**Estil / època:** Contemporani Noucentisme Popular  
**Segle** XIX-XX  
**Estat de conservació** Bo  
**Protecció** Inexistent  
**Número inventari** 12116, IPAC  
**Generalitat i altres inventaris**  
**Accés** Fàcil  
**Ús actual:** Residencial  
**Titularitat** Privada  
**Titular:** 2360312CF9826S  
**Autoria de la fitxa** Josep Font i Piqueras  
**Data de registre de la fitxa:** ds., 15/04/2017 - 02:00

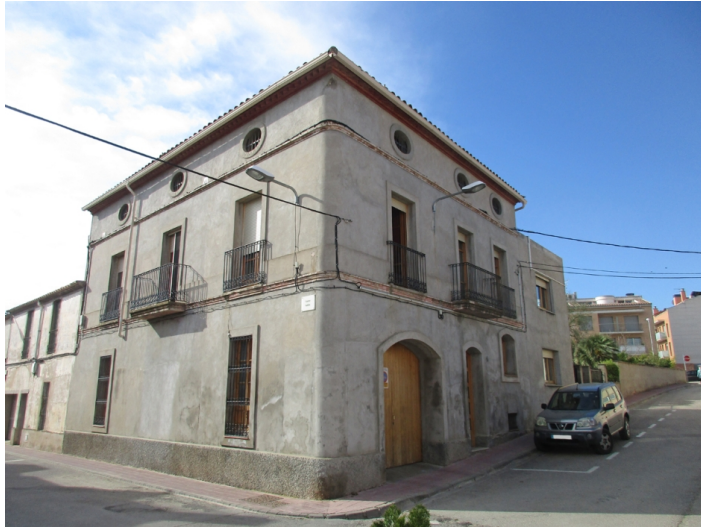
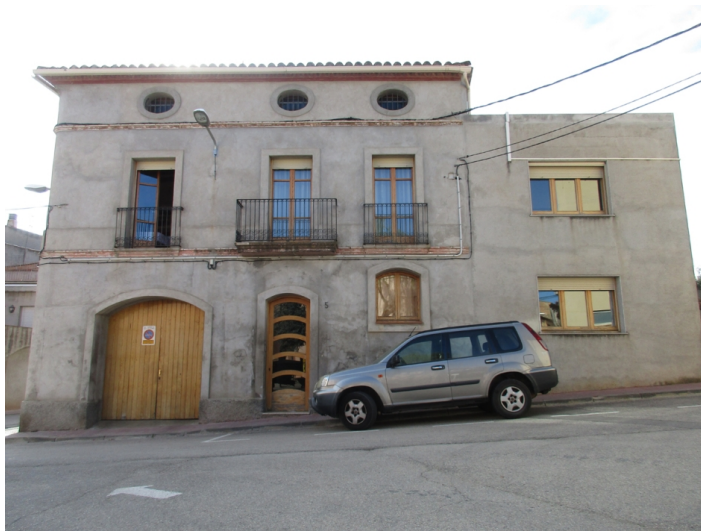
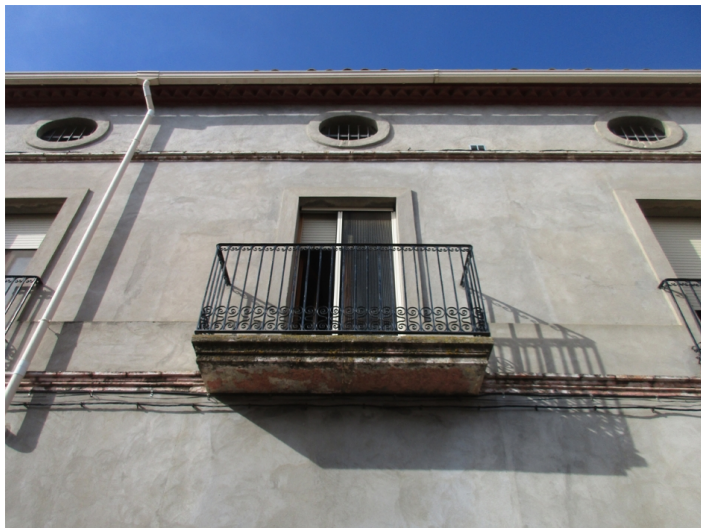
L'immoble és situat en el número 5 de la Plaça de Pau Fontanals, en el xamfrà entre els carrers de Sabanell i Vallès. Correspon a un edifici de planta lleugerament rectangular, de notables dimensions, aproximadament de 13 per 11 m. de façanes, compost per planta baixa, pis i planta sota coberta. L'immoble presenta característiques tradicionals de les cases populars del segle XIX, si bé amb recursos utilitzats també pel noucentisme (vases d'adorn, motlures), que li confereixen un estil popular benestant.

Hi destaca especialment les vases d'adorn en totes les obertures i els òculs oberts en la planta sota coberta. La façana ha estat reformada recentment, modificant parts importants de les façanes, com són els diversos antics accessos, d'acord amb el que s'observa en la fotografia de l'any 1980 inclosa en l'Inventari del patrimoni Arquitectònic de Catalunya (GENERALITAT DE CATALUNYA, 1985) i l'estat actual. En el moment de visitar l'edifici (març de 2017) les façanes es mantenen amb un arrebossat de ciment, recent, sense pintar.

La façana principal, on es situa l'accés, està encarada al nord-oest. Presenta tres eixos d'obertures oferint simetria al frontis. A la planta baixa, en l'eix oriental disposa d'un ampli accés, per vehicles, actualment d'arc escarser, però en la fotografia de 1980 s'observa l'accés amb llinda plana. Probablement aquest accés fou obert en una reforma anterior, potser a partir d'una antiga finestra, ja que l'existència d'aquesta correspondria a la composició de façana més habitual. A l'eix central hi ha la porta de vianants principal, centrada, d'arc escarser. Aquest accés també ha estat modificat, pel que es desprèn de la fotografia citada, doncs antigament era més alt i amb la fletxa de l'arc separada del propi accés per una llinda, elements avui desapareguts. El tercer eix antigament, també d'acord amb la fotografia, presentava un segon accés o finestra de gran alçada. La part superior d'aquesta obertura correspon actualment a una finestra, mentre que la part inferior ha estat tapiada i s'hi ha obert un finestró a la part inferior.

A la planta pis hi ha tres altes finestres, de llinda recta, la central és un balcó amb barana de ferro, mentre que les dels extrems són balconeres, també amb barana. Aquestes també han estat modificades, doncs les finestres laterals disposaven antigament de la part superior cegada, potser amb decoració esgrafiada.

A la planta sota coberta hi ha uniformement tres finestres oculars, el·líptiques, amb vasa d'adorn i reixat de ferro.

La façana oriental també ha sofert modificacions des de l'any 1980, doncs d'acord amb la fotografia esmentada, hi havia un ampli accés al centre, d'arc escarser, probablement amb porta de dues fulles, per a vehicles, avui dia completament tapiat i invisible. Flanquejant aquest accés hi havia dues finestres, de llinda recta, encara conservades. A les plantes pis i sota coberta aquesta façana disposa de la mateixa composició que la septentrional, és a dir amb un balcó central i dues finestres balconeres en els laterals, això en el primer pis, i de tres òculs el·líptics a la planta superior.

Destaca en la façana les dues motlures que assenyalen el sòl dels pisos, de pedra, amb bossellet, i el ràfec, de diversos nivells i arrencat sobre una motlura de filet.

En la coberta, de tres aigües, sembla existir un badalot. Pel sud, l'immoble fa mitgera amb un altre edifici del carrer Vallès, mentre que per l'oest, part posterior, s'hi ha afegit un volum que amaga l'antiga façana.
