Finestres i portalada a can Buxó

Ripollet

Número de fitxa 08180 - 75
Àmbit: Patrimoni immoble
Tipologia Element arquitectònic
Estil / època: Medieval Gòtic
Segle XV
Estat de conservació Bo
Protecció Física
Número inventari IPA, ACCN: 27609
Generalitat i altres inventaris
Accés Fàcil
Ús actual: Estructural
Titularitat Privada
Titular: Ref. cad.: 101DF2994E
Fitxes associades:
[Can Buxó](#)
Autoria de la fitxa J Douet
Data de registre de la fitxa: dl., 23/07/2007 - 02:00

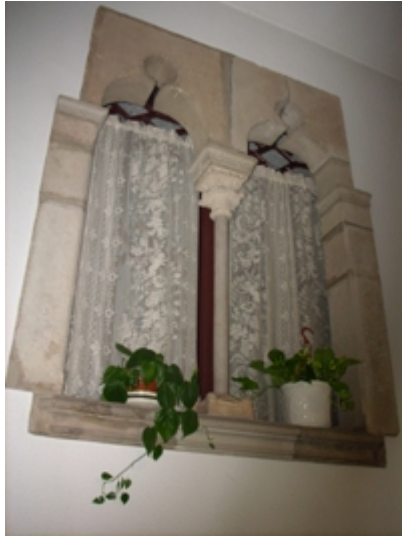
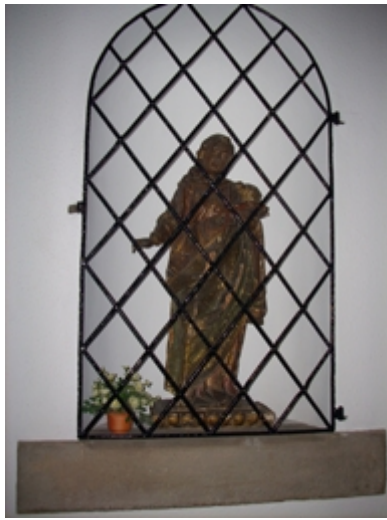
Tres arcs lobulats gòtics de pedra, originaris d'un altre edifici desconegut, incorporats a les parets d'una escala de dos trams a escaire. L'entrada al primer pis és un arc flamíger polilobulat del s. XV. Un altre arc polilobulat amb petits capitells esculpits d'angelets ubicat a la finestra exterior, mentre que una finestra que dóna a l'interior de la casa està dividida entre dos arcs trevolats per una columneta prima. Una figura de fusta daurada d'una mare de déu d'estil barroc ocupa un nínxol a l'escala.

A finals del segle XIX, els dos cossos més antics de la casa van ser objecte de reformes i es va procedir a ampliar la casa tot construint-hi el tercer cos contigu. L'entrada principal va canviar d'ubicació, juntament amb la nova escalinata d'accés al primer pis, i s'incorporaren les tres finestres com a elements decoratius.
