Resclosa de Can Serra de l'Església

El Pont de Vilomara i Rocafort

Número de fitxa: 08182 - 299
Àmbit: Patrimoni immoble
Tipologia: Obra civil
Estil / època: Modern Contemporani Popular
Segle: XVII-XX
Estat de conservació: Dolent
Notes de conservació: Només es veuen els forats excavats a la roca
Protecció: Inexistent
Accés: Fàcil
Ús actual: Sense ús
Titularitat: Privada
Titular: 08181A0010000100000Q
Autoria de la fitxa: Jordi Montlló Bolart - Laura Bosch
Data de registre de la fitxa: dt., 14/08/2018 - 02:00

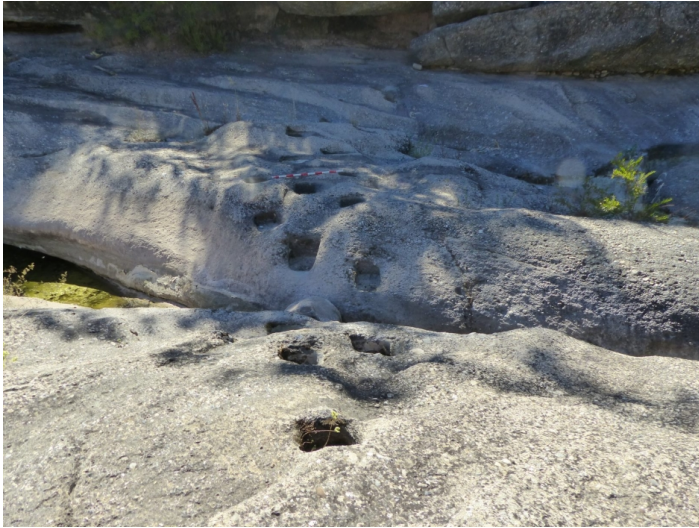
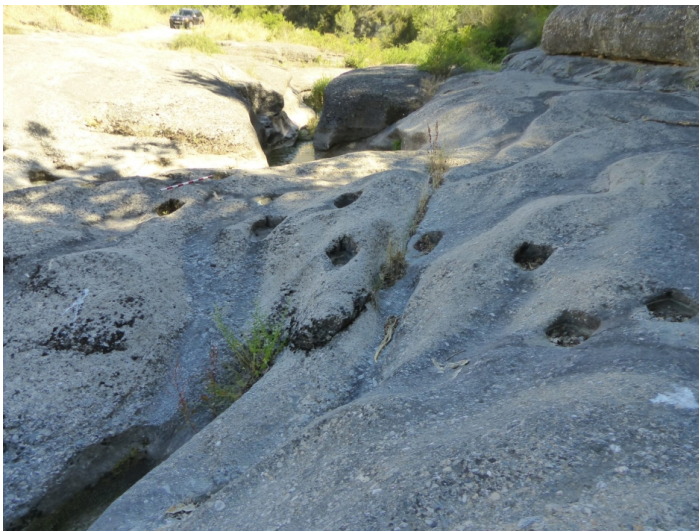
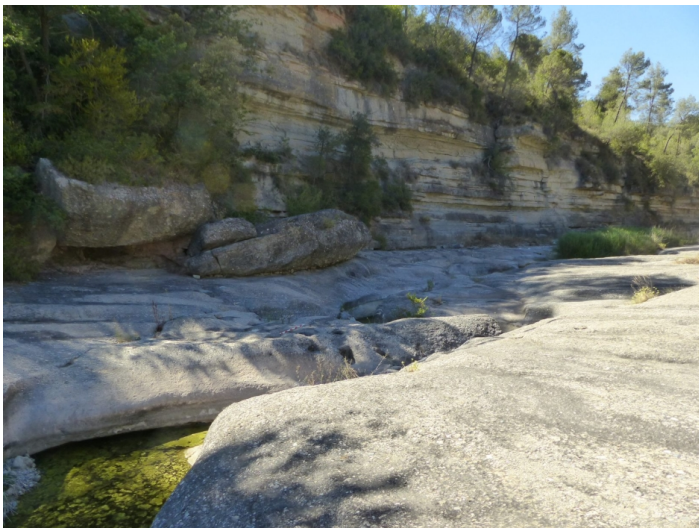
Restes de la resclosa de Can Serra de l'Església ubicades a la riera de Mura, en el seu pas per Rocafort. Es tracta de 20 forats excavats a la pedra, a banda i banda d'una fissura o esclatxa d'uns dos metres de fondària, molt a prop de les restes d'una bauma obrada. Al costat dret de l'esquerra hi ha 5 forats i a l'altra 15. Tots tenen una estructura quadrada de 26 a 28 cm de costat per una profunditat de 30 cm. Al fons de cadascun d'aquests encaixos hi ha 9 forats (disposats en tres fileres de tres) simètrics, de 3,5 cm de diàmetre per 5 cm de fondària.

Això implicava un bon coneixement de l'orografia del terreny, i sobre tot del riu. Un cop localitzada la roca mare s'hi excavaven uns forats, de planta rodona o quadrada. Ens aquests encaixos s'hi col·locaven verticalment els taulons de fusta. Depenent de l'envergadura de la construcció, l'estructura es podia reforçar amb una segona filera intercalada o bé amb uns tornapuntes de fusta.
