## Montorro

Sant Agustí de Lluçanès

**Número de fitxa** 08195 - 26  
**Àmbit:** Patrimoni immoble  
**Tipologia** Edifici  
**Estil / època:** Medieval Modern Contemporani  
**Segle** XV - XIX  
**Estat de conservació** Regular  
**Notes de conservació:** L'edifici conserva l'estructura original, tot i que es va reformar cap al 1965. Els murs presenten vegetació a las parts més obagues i l'arrebossat de la façana principal està degradat. L'entorn més proper a la casa, on hi ha diverses estructures arquitectòniques en estat de ruïna, està descuidat i hi creixen bardisses, aconsellant desbrossar-lo.  
**Protecció** Inexistent  
**Accés** Difícil  
**Ús actual:** Residencial  
**Titularitat** Privada  
**Titular:** Ref. cad.: 002A00035  
**Autoria de la fitxa** Jordi Compte i Marta Homs  
**Data de registre de la fitxa:** dt., 17/01/2006 - 01:00

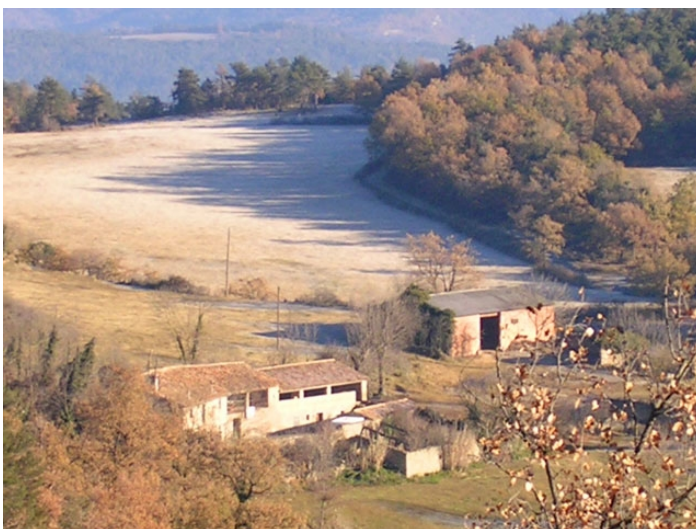
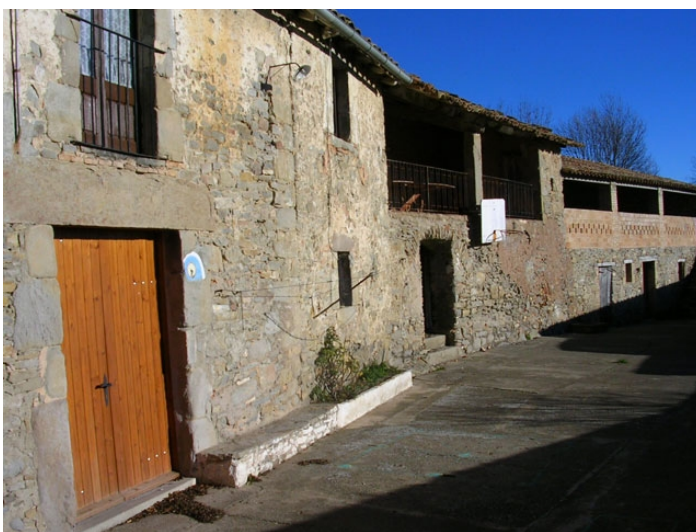
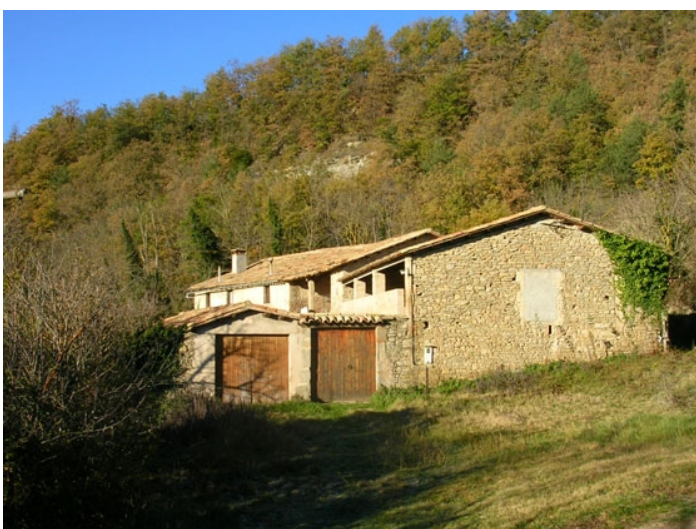
Es tracta d'una masia de dimensions mitjanes, de planta baixa i un pis d'alçada, formada per diversos cossos diferenciats entre ells per l'alçada, el tipus de construcció amb pedra i la diferent alineació, que segueix una pauta horitzontal.

El cos principal dedicat a l'habitatge, que va ser construït en dues etapes ja que una cantonera de carreus queda enmig de la façana, queda a la part esquerra annexats al qual es succeeixen dos cossos destinats a quadres en la planta baixa i a pallissa i graner al primer pis. Els murs d'aquest cos són de pedra petita i irregular amb arrebossat degradat per l'envelliment.

Les teulades dels diferents cossos, a diferent nivell, són de doble vessant amb aigües a la façana principal i han estat reformades, fet que queda reflectit amb els pilars d'obra vista i les bigues de pòrtland.

La façana principal que es troba orientada al sud té una composició simètrica que es vertebrava a partir de la porta principal, que té brancals de pedra picada i llinda amb la data gravada de 1866, a més d'una inscripció, força malmesa per l'erosió, a on es llegeix amb dificultats "D. Anton de Vilar". Al voltant de la porta hi ha quatre finestres, dues a la planta baixa i dues al primer pis emmarcades amb pedra picada, com també el balcó que trobem sobre la porta principal.

La façana nord està construïda sobre roca natural seguint el pendent de la muntanya, presenta poques obertures, totes de dimensions petites i mostra vegetació, concretament heures, en diverses parts del mur.
