Sant Ponç

Sant Boi de Lluçanès

Número de fitxa 08201 - 18
Àmbit: Patrimoni immoble
Tipologia Edifici
Estil / època: Modern
Segle XVIII
Estat de conservació Dolent
Notes de conservació: Les estructures que envoltaven la masia es troben aterrades o en mal estat i el volum principal presenta problemes de conservació amb la teulada en mal estat.
Protecció Inexistent
Accés Fàcil
Ús actual: Sense ús
Titularitat Privada
Titular: Ref. cad.: 000900DG25D004
Autoria de la fitxa Jordi Compte i Marta Homs
Data de registre de la fitxa: dc., 24/09/2008 - 02:00

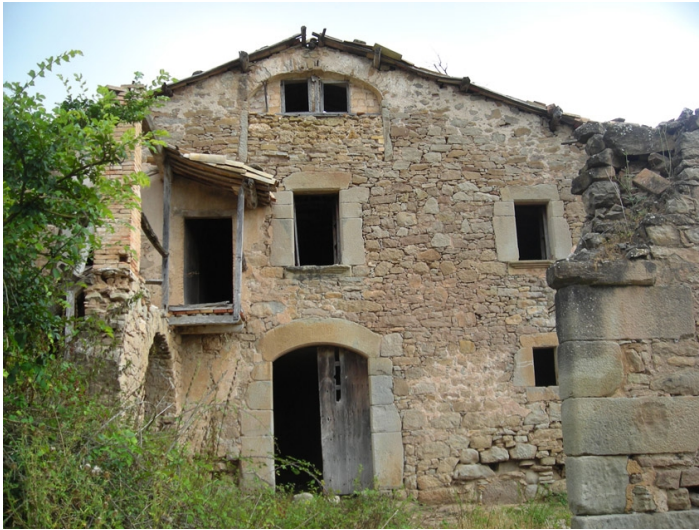
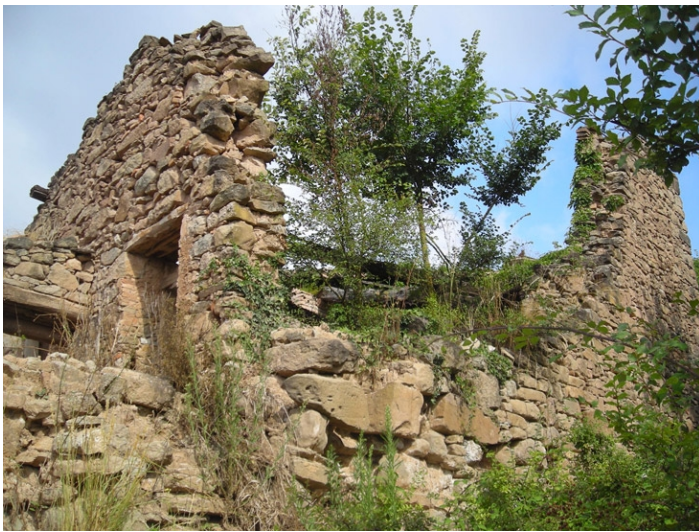
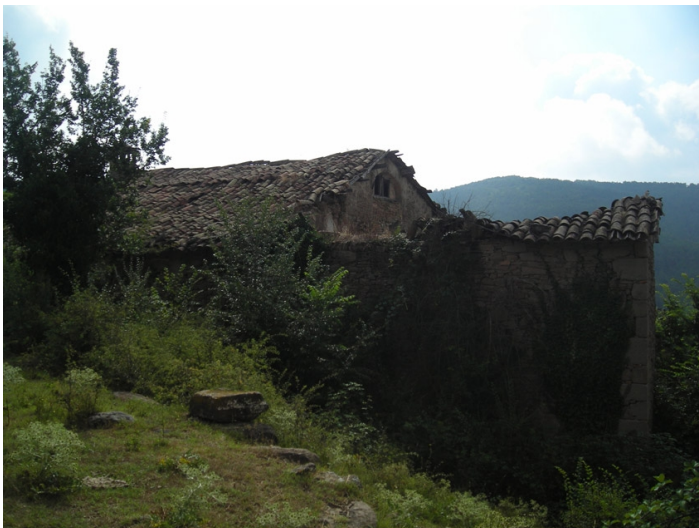
Es tracta d'una masia de mitjanes dimensions formada per un volum principal de planta baixa, primer pis i golfes i nombroses estructures adossades al voltant, la majoria de les quals es troben parcialment aterrades. Està bastida amb murs de maçoneria de pedra irregular, amb cantonades delimitades amb carreus treballats. La teulada és de doble vessant amb aigües a les façanes laterals.

La façana principal, orientada al sud-oest, tenia un pati tancat o lliça amb nombroses estructures d'usos agropecuaris al davant, del que només resta un brancal del portal principal i alguns pilars i arcs de les estructures. Pròpiament a la façana, i a nivell de planta baixa, hi ha un portal d'arc rebaixat amb llinda monolítica on hi ha la data inscrita de 1789, i una finestra emmarcada amb monòlits de pedra treballada. Al primer pis hi ha tres finestres emmarcades amb pedra bisellada i ampit motllurat i un balcó emmarcat amb maó i llinda de fusta, i a les golfes una obertura d'arc rebaixat emmarcada amb pedra treballada i actualment tapiada.

La façana nord-oest es troba coberta de vegetació i només s'hi intueixen dues finestres, una de les quals emmarcada amb monòlits de pedra bisellada.

Tant la façana nord-est com la sud-est són inaccessibles per la vegetació que ha crescut al voltant de la masia.
