Mas Nou

Sant Boi de Lluçanès

Número de fitxa 08201 - 24
Àmbit: Patrimoni immoble
Tipologia Edifici
Estil / època: Modern
Segle XVIII
Estat de conservació Dolent
Notes de conservació: Únicament es conserven els murs de càrrega fins al nivell de primer pis.
Protecció Inexistent
Accés Difícil
Ús actual: Sense ús
Titularitat Privada
Titular: Ref. cad.: 000500DG35E008
Autoria de la fitxa Jordi Compte i Marta Homs
Data de registre de la fitxa: dc., 24/09/2008 - 02:00

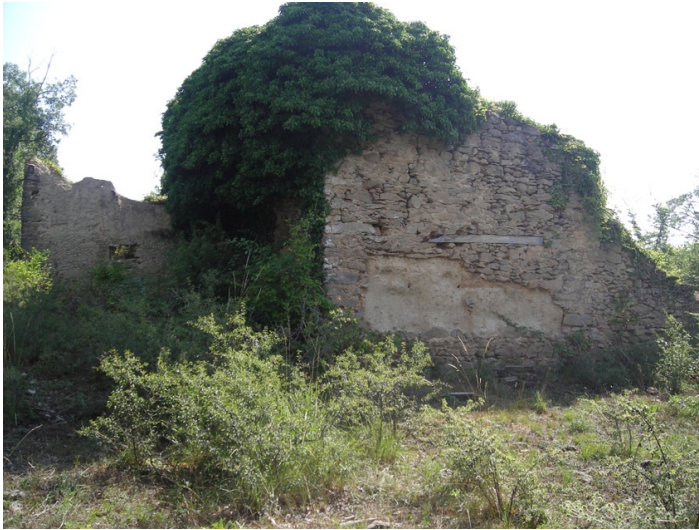
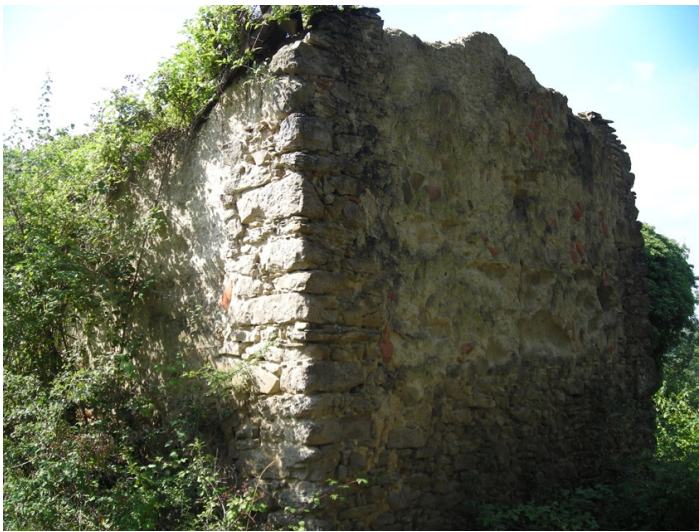
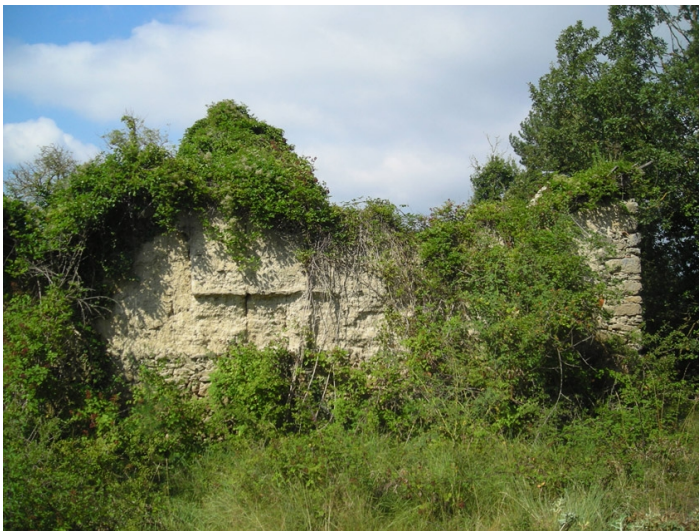
Es tracta d'una masia de mitjanes dimensions actualment en runes, que conserva els murs de càrrega de maçoneria de pedra fins a nivell de primer pis, tot i que en alguns punts s'han conservat fins a una alçada màxima de 4 metres. Està formada per dos volums, un dels quals es troba construït amb tàpia en la seva meitat superior, i cobert, interior i exteriorment, per vegetació que hi ha crescut. Es conserven també alguns dels murs mitgers de la masia que permeten intuir la distribució interior.
