## Mas Nou

Sant Boi de Lluçanès

**Número de fitxa** 08201 - 24  
**Àmbit:** Patrimoni immoble  
**Tipologia** Edifici  
**Estil / època:** Modern  
**Segle** XVIII  
**Estat de conservació** Dolent  
**Notes de conservació:** Únicament es conserven els murs de càrrega fins al nivell de primer pis.  
**Protecció** Inexistent  
**Accés** Difícil  
**Ús actual:** Sense ús  
**Titularitat** Privada  
**Titular:** Ref. cad.: 000500DG35E008  
**Autoria de la fitxa** Jordi Compte i Marta Homs  
**Data de registre de la fitxa:** dc., 24/09/2008 - 02:00

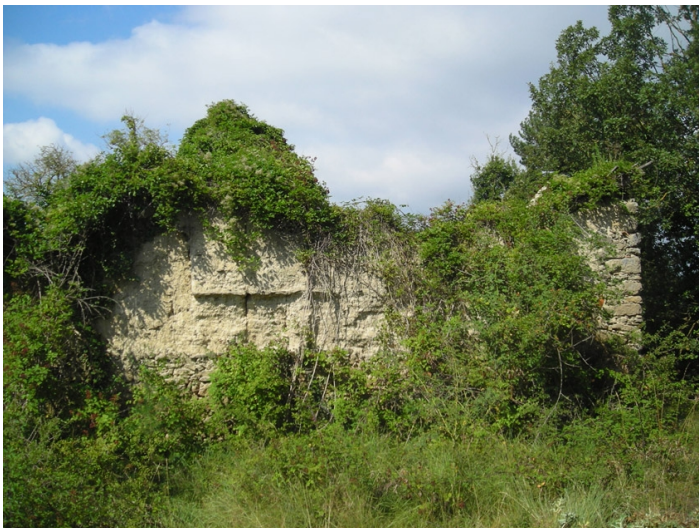
Es tracta d'una masia de mitjanes dimensions actualment en runes, que conserva els murs de càrrega de maçoneria de pedra fins a nivell de primer pis, tot i que en alguns punts s'han conservat fins a una alçada màxima de 4 metres. Està formada per dos volums, un dels quals es troba construït amb tàpia en la seva meitat superior, i cobert, interior i exteriorment, per vegetació que hi ha crescut. Es conserven també alguns dels murs mitgers de la masia que permeten intuir la distribució interior.
