Pallissa de l'Abellar

Sant Boi de Lluçanès

Número de fitxa 08201 - 67
Àmbit: Patrimoni immoble
Tipologia Edifici
Estil / època: Modern Contemporani
Segle XVIII-XX
Estat de conservació Bo
Protecció Legal
Observacions protecció: Normes Subsidiàries de Planejament. 1993
Número inventari Sí, IPA. 23615
Generalitat i altres inventaris

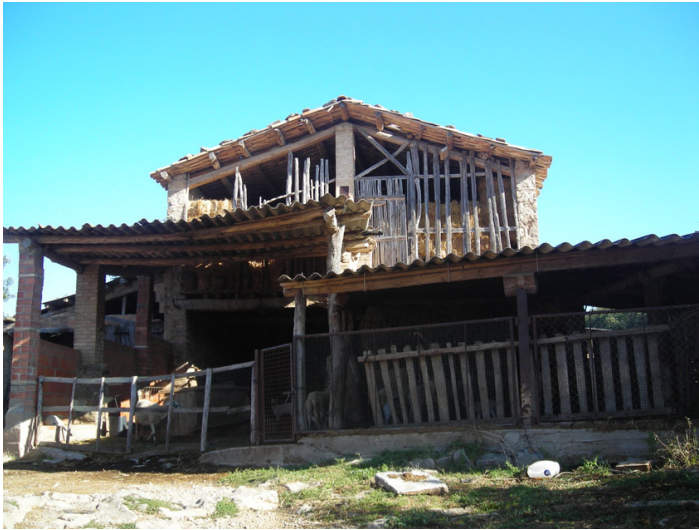
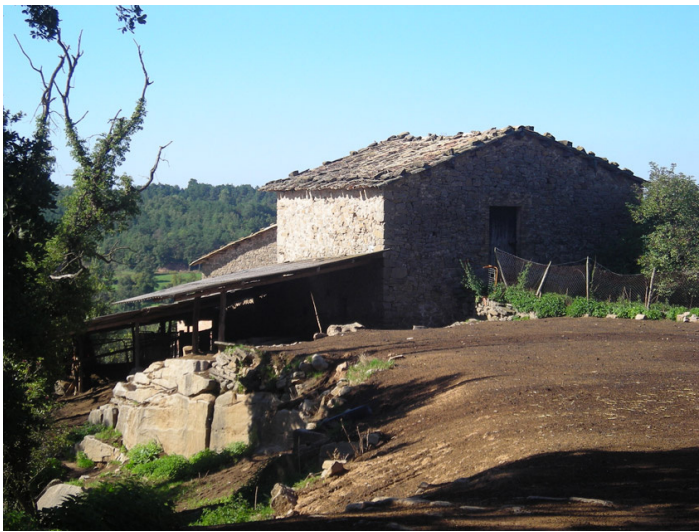
La pallissa de l'Abellar està situada uns metres al nord-est de la masia de l'Abellar, al nord-est de Vila-rasa. Es tracta d'una pallissa de mitjanes dimensions, bastida amb murs de maçoneria de pedra amb cantonades diferenciades amb carreus treballats. Consta de dos nivells i està coronada amb teulada de doble vessant amb aigües a les façanes laterals.

La façana principal, orientada al sud, conté al nivell inferior una única obertura, tot i que de grans dimensions, es tracta d'un gran portal amb brancals de pedra treballada i llinda de fusta. El nivell superior queda totalment obert, amb un pilar central d'obra vista i la resta delimitat amb planxes de fusta. Davant la façana hi ha diversos coberts adossats modernament i a l'esquerra un altre cobert bastit amb murs de maçoneria de pedra i amb coberta d'una sola vessant.

La façana nord compta amb un pis menys a causa del desnivell sobre el que s'assenta la pallissa i conté una porta emmarcada amb maó al nivell superior, a la que s'accedeix a través d'una petita rampa, amb murs de contenció de maçoneria de pedra.

La façana est té un cobert adossat i conté dues petites obertures emmarcades amb pedra treballada en el nivell inferior.
