Pallissa gran de Viladecans

Sant Boi de Lluçanès

Número de fitxa: 08201 - 69
Àmbit: Patrimoni immoble
Tipologia: Edifici
Estil / època: Modern Contemporani
Segle: XVIII-XIX
Estat de conservació: Bo
Protecció: Legal
Observacions protecció: Normes Subsidiàries de Planejament. 1993
Número inventari: Sí, IPA. 23624
Generalitat i altres inventaris:
Accés: Fàcil
Ús actual: Productiu
Titularitat: Privada
Titular: Ref. cad.: 007A00004

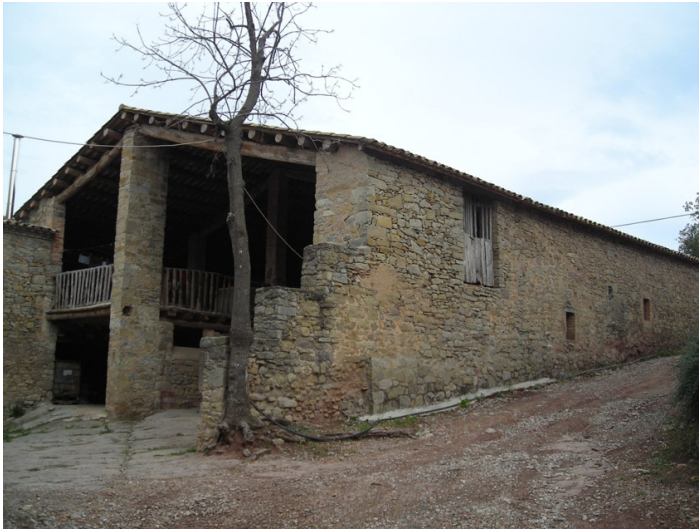
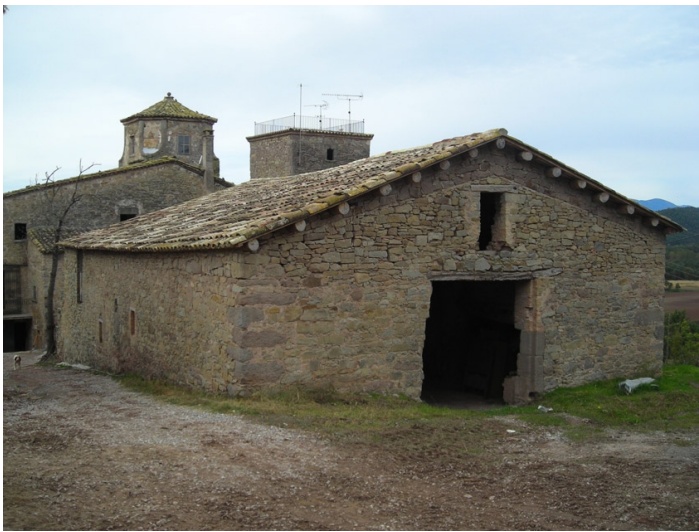
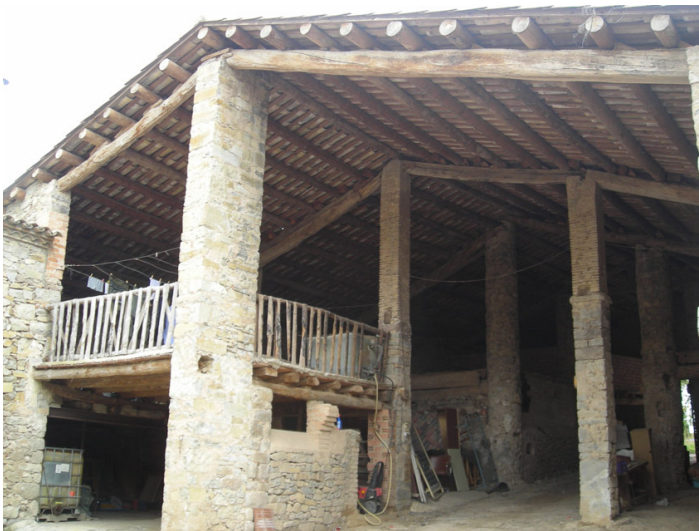
Es tracta d'una pallissa de grans dimensions, bastida amb murs de maçoneria de pedra amb cantonades diferenciades amb carreus treballats. Es troba ubicada sobre un planell rocós amb pendent, de manera que a l'extrem est la pallissa té una altura de teulada habitual i en canvi a l'extrem oest queda desproporcionada amb una gran alçada. La gran teulada és de doble vessant amb aigües a les façanes laterals.

La façana principal, orientada a l'oest i ubicada a pocs metres de la masia, es troba totalment oberta, deixant a la vista l'estructura interior, formada per vuit grans pilars. Els quatre pilars de la meitat oest són de maçoneria de pedra i obra vista i els quatre pilars del costat est són de planta circular d'un diàmetre considerable i de maçoneria de pedra. L'embigat interior que separa els dos nivells només es conserva en algunes parts.
