## Porta de l'església de Sant Feliu

Sant Feliu Sasserra

**Número de fitxa:** 08212 - 49  
**Àmbit:** Patrimoni immoble  
**Tipologia:** Element arquitectònic  
**Estil / època:** Medieval Romànic  
**Segle:** XII  
**Estat de conservació:** Regular  
**Notes de conservació:** El portal romànic fou restaurat per C. Pallàs per encàrrec del Servei de Restauració de la Diputació de Barcelona. Els dos capitells interiors han estat molt maltractats i presenten greus mutilacions fins el punt que dificulten la interpretació de les escenes representades.

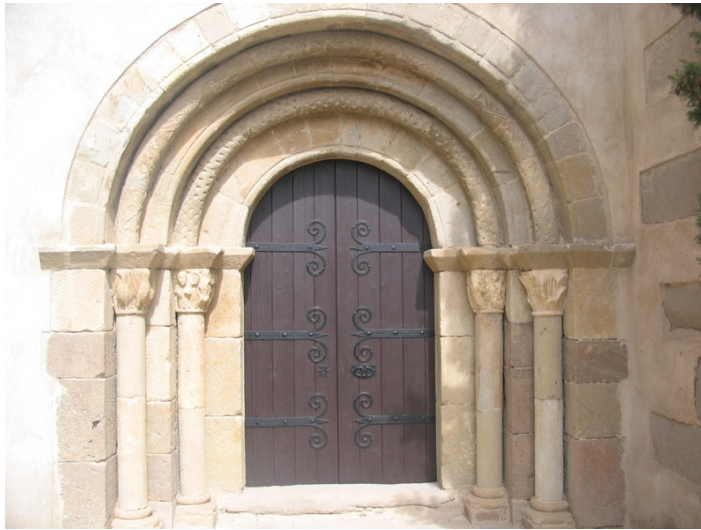
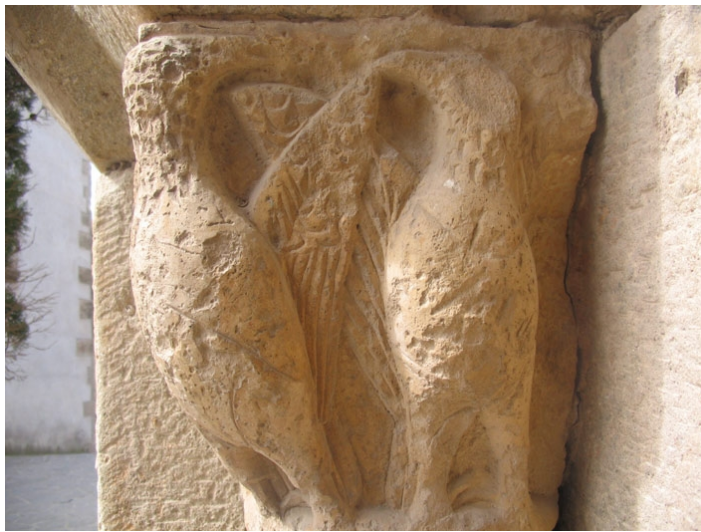
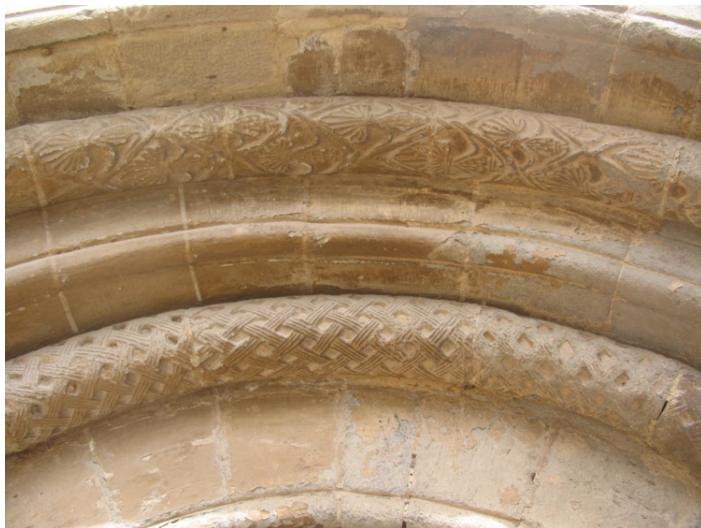
El portal romànic de l'església parroquial de Sant Feliu Sasserra està situat a la façana sud de l'església. És un portal d'arc de mig punt adovellat amb dues arquivoltes en degradació que reposen sobre una imposta que s'estén, sota els arcs, d'un extrem a l'altre de la portalada. La imposta al mateix temps fa d'àbac de la parella de capitells en relleu sobre pla que hi ha a cada banda, els quals són sostinguts per columnes de fust força llarg que sorgeixen d'una base i que estan adossades als brancals.

L'arquivolta interna està ornamentada amb entrelaços de vímets, mentre que l'externa ha estat cisellada amb fulles que es disposen entre cintes nuades.

Els dos capitells interiors són esculpits amb escenes històriques amb representacions de dos conjunts de personatges, ricament treballats en la vestimenta (túniques, vestits), les formes i els detalls. Malauradament han estat molt maltractats i presenten greus mutilacions fins el punt que dificulten la interpretació de les escenes representades.

Els dos capitells exteriors estan decorats amb elements vegetals i animals. Així el capitell exterior esquerre presenta tres àguiles representades dempeus, en posició frontal, el pit inflat, mirant de costat, amb les ales esteses i amb les urpes agafant el collarí. Aquesta representació és freqüent a la tipologia romànica catalana. El capitell exterior dret també s'inclou a una tipologia molt corrent dins el repertori català i consta de dos pisos superposats de dues tipologies diferents de fulles, plenes de nervis.
