## La Rectoria

Sant Martí de Centelles

**Número de fitxa** 08224 - 19  
**Àmbit:** Patrimoni immoble  
**Tipologia** Edifici  
**Estil / època:** Modern  
**Segle** XVI-XIX  
**Estat de conservació** Dolent  
**Notes de conservació:** En runes.  
**Protecció** Inexistent  
**Accés** Restringit  
**Ús actual:** Sense ús  
**Titularitat** Privada  
**Titular:** Bisbat de Vic. C/ plaça de la Catedral, 1. 08500 Vic.  
**Autoria de la fitxa** Anna M. Gómez Bach  
**Data de registre de la fitxa:** dv., 30/11/2001 - 01:00

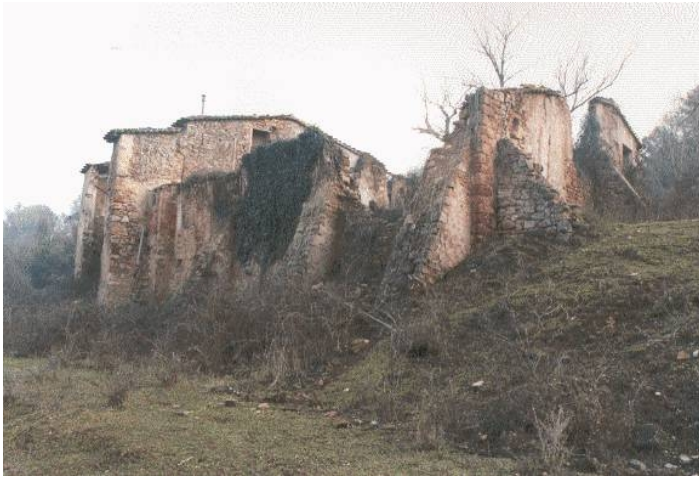
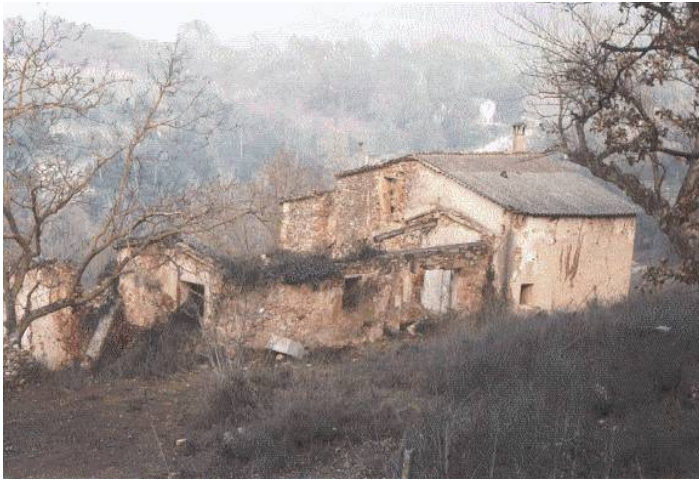
De planta rectangular i orientat sud-est a nord-oest, aquest mas conegut com la rectoria presentava una estructura organitzada en pis inferior, planta baixa i pis superior. Aquesta casa es troba situada en una petita pendent i la seva adaptació al terreny natural la va dotar d'una morfologia diferenciada d'on destaca la presència d'importants contraforts a la banda nord i oest i amb aterrossaments a la façana sud. L'edifici, parcialment en runes, es troba constituït per dos cossos constructius diferenciats.

L'ala nord oest es troba en runes, aquest espai es trobava organitzat en planta baixa i pis amb accés a ambdues bandes. La tècnica constructiva emprada té com a material bàsic la pedra de dimensions petites, treballada bastament i lligada amb argamassa. Les cantonades d'aquest espai es troben rematades per pedres ben escairades de procedència local i amb alguna pedra roja de Tagamanent. A través del negatiu del mur est es pot apreciar que aquest cos tenia una teulada coberta a doble vessant i el material principal el formava la teula aràbiga. Les obertures conservades les formen tres finestres quadrangulars i enguixades i una porta i un finestral a la façana sud rematades per llindes de pedra local ben treballada i amb llegenda inscrites. No es pot determinar el nombre de dependències en que s'organitzava aquest espai a causa del seu precari estat de conservació.

L'ala sud presenta una important reforma en època contemporània, el seu accés es realitzava per la façana sud-est i aquest cos es distribuïa en planta baixa i dos pisos. A baix s'hi trobaven les dependències per el bestiar (estables o annexes ramaders) i les estances als pisos superiors. En una reforma es va afegir una escala d'accés directe al primer pis i que actualment també es troba en runes. A la façana principal destaquen diverses obertures, dues de les quals amb una data inscrita.
