Mas Viladavall

Sant Martí de Centelles

Número de fitxa 08224 - 23
Àmbit: Patrimoni immoble
Tipologia Edifici
Estil / època: Medieval Modern
Segle XIV-XVIII
Estat de conservació Bo
Protecció Inexistent
Accés Fàcil
Ús actual: Productiu
Titularitat Privada
Titular: Ref. cad.: 002A00010
Autoria de la fitxa Anna M. Gómez Bach
Data de registre de la fitxa: ds., 01/12/2001 - 01:00

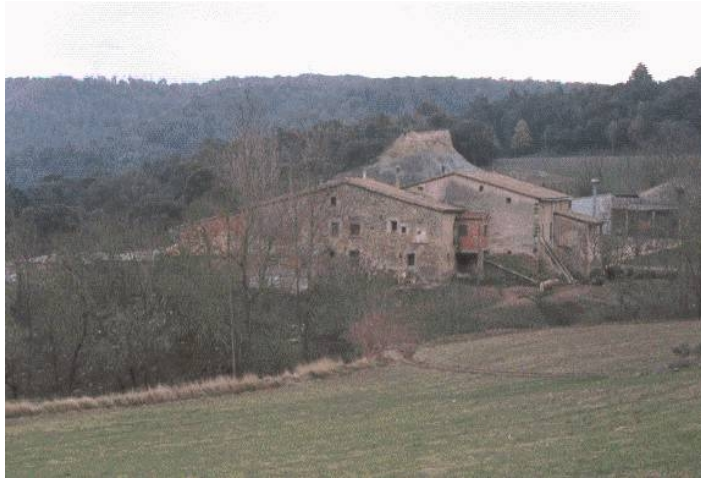
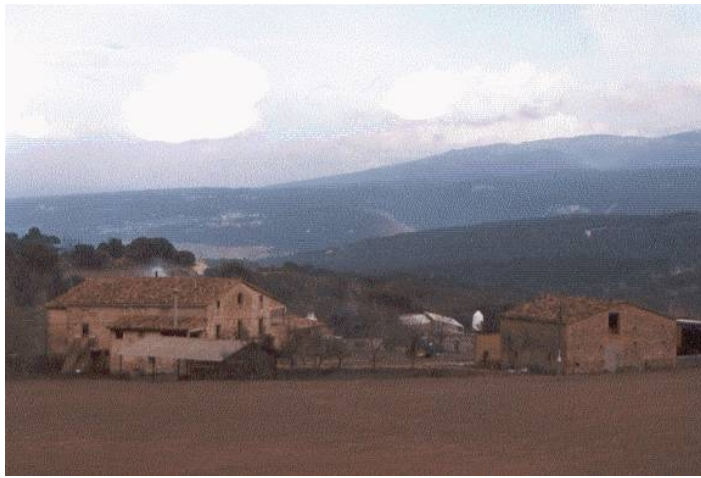
Aquesta construcció presenta una planta rectangular de 22 m per 15 m, amb diversos cossos annexes. La coberta del mas és a dues vessants amb el carener perpendicular a la façana orientada a migdia, i l'estructura completa consta de planta, primer pis i golfes.

El sistema arquitectònic utilitzat es centra en la construcció de murs de pedra basta de calcària unida amb morter de calç i les obertures són llindes de pedra picada i parcialment arrebossada, sense excessius elements decoratius.

La façana sud d'aquest edifici civil presenta un portal d'arc apuntat i es troba flanquejat per dues finestres amb reixes de forja a la planta baixa, 3 balcons (el central amb la llinda datada i dibuixada) al primer pis i 3 portals. Aquests portals es troben parcialment tapiats formant finestres, el central amb arc rebaixat i motllurat amb el cap d'un monjo i una monja esculpturats, de gran valor arquitectònic. Al primer pis el ràfec és de teules i sobre el carener hi ha un carreu datat i coronat amb una creu de ferro. La façana nord presenta dues finestres a la planta i cinc al primer pis (la central amb inscripció a la llinda i ampit motllurat) i dos contraforts.
