## Barraca de pastor II camí al Pla de la Batalla

Sant Martí de Centelles

| <b>Número de fitxa</b> | 08224 - 100 |

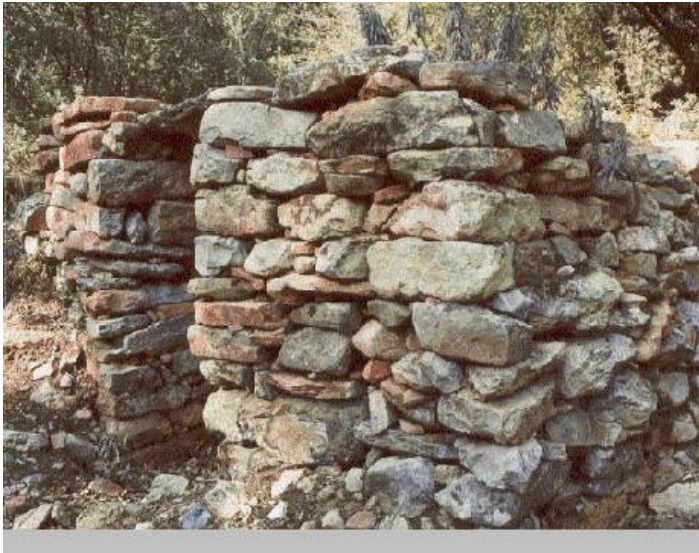
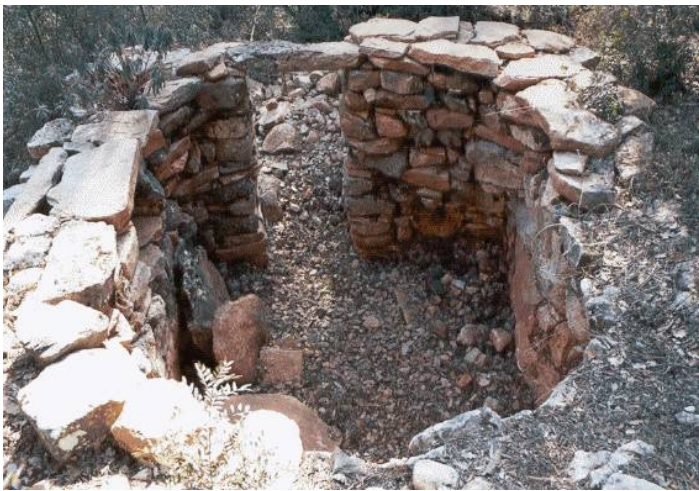
| <b>Notes de conservació:</b> | Parcialment destruïda. |

Aquesta estructura correspon a una barraca construïda amb pedra local, aprofitada de l'entorn més immediat, sense treballar i lligada amb fang, les pedres es disposen en filades planes i van alternant de tamany per lligar i fer més sòlida l'estructura. No conserva la coberta, tot i que segurament seria a una sola vessant amb lloses planes o troncs. En conjunt, constitueix una estructura rectangular amb una alçada conservada d'1'5 m i de mides força comunes, fent 1'5 m d'ample per 2 m de llarg, amb una sola obertura orientada a la cara sud i constituïda per una petita porta quadrangular 1'5 m d'alçada.
