Can Fèlix o Can Felis

Sant Martí de Centelles

Número de fitxa 08224 - 108
Àmbit: Patrimoni immoble
Tipologia Edifici
Estil / època: Modern Contemporani
Segle XVII-XX
Estat de conservació Regular
Notes de conservació: Necessita rehabilitació
Protecció Inexistent
Accés Fàcil
Ús actual: Residencial
Titularitat Privada
Titular: Ref. cad.: 004A00002
Autoria de la fitxa Anna M. Gómez Bach
Data de registre de la fitxa: dj., 20/12/2001 - 01:00

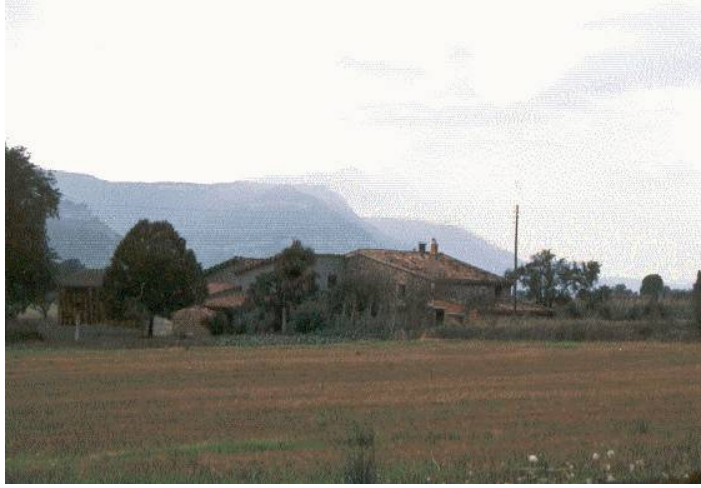
Mas format per una senzilla construcció quadrangular distribuïda en planta baixa i primer pis. La casa es troba situada en un petit altiplà, ben assentada. La fàbrica de la casa evidencia la tècnica de la paret vista amb l'ús de pedra de dimensions mitjanes-petites lligades amb morter de calç i la utilització de grans blocs de pedra per a ser emprades com a llindes a les diverses obertures i com a pedres cantoneres dels angles de la casa. La teulada és a doble vessant i presenta una coberta de teula aràbiga. La façana principal es troba orientada a l'est. En aquesta façana també s'hi obren diverses obertures, totes de factura força senzilla. La distribució interior de la casa també segueix el modulat de la masia catalana. Entrada i cuina a baix, juntament amb els estables i les habitacions al pis superior.
