## Viver de Biosca

Sant Mateu de Bages

**Número de fitxa** 08229 - 250  
**Àmbit:** Patrimoni immoble  
**Tipologia** Element arquitectònic  
**Estil / època:** Contemporani  
**Segle** XX  
**Any** 1900  
**Estat de conservació** Bo  
**Notes de conservació:** Recentment restaurat  
**Protecció** Inexistent  
**Accés** Fàcil  
**Ús actual:** Altres  
**Titularitat** Privada  
**Titular:** 08229A006000820000MF  
**Fitxes associades:**  
Biosca  
**Autoria de la fitxa** Jordi Piñero Subirana  
**Data de registre de la fitxa:** dj., 11/05/2017 - 02:00

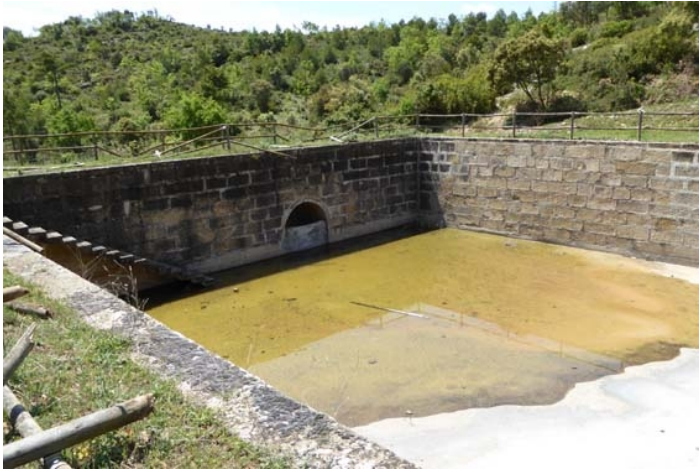
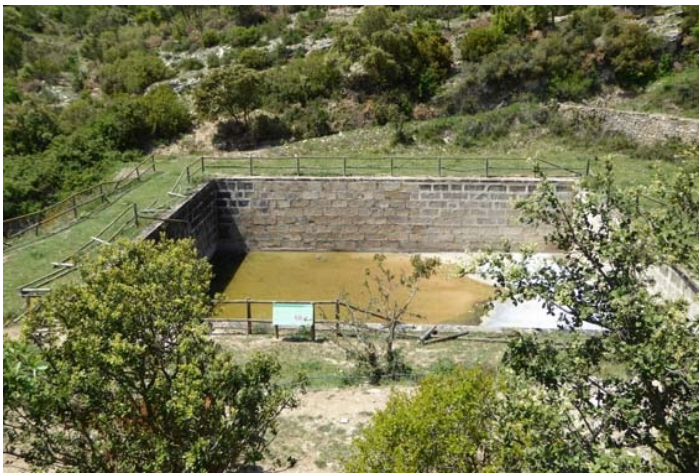
Bassa o dipòsit d'aigua per a regar de grans dimensions, conegut com el Viver de Biosca. Està situat uns 80 m al sud-oest de la masia d'aquest nom. És de planta quadrada i té unes mides útils de 18,85 m d'ample per 18,80 m de llarg. Totes les cares vistes són revestides amb carreus de pedra picada, de 43 cm d'amplada, uns 25 cm de gruix i de llargada variable. Darrera les cares vistes la paret continua amb pedra lligada amb ciment de Calaf. Marcant el perímetre de la bassa antigament hi havia una tanca de filferros punxents perquè no hi caigués la canalla ni el bestiar. El 2006 la tanca es substituï per l'actual de fusta. L'accés des de dalt a l'interior del viver es fa mitjançant una escala de pedra amb 20 graons inserida a la paret sud. Des de baix s'hi pot accedir a través d'una volta de pedra que hi ha en aquesta mateixa paret. La volta és tancada amb una paret de totxos que es tira a terra cada vegada que cal entrar a escurar el viver.

El Viver de Biosca va ser construït l'any 1900 per Maria Antònia Solé Biosca i el seu fill Martí Duocastella Solé. Era un embassament d'aigua per regar l'hort i també procurava una reserva abundant per a usos domèstics. Amb la mateixa terra resultant de l'excavació de la bassa es va arranjar l'hort. L'obra va ser útil durant 70 anys. S'omplia amb aigua de la rasa del conreu de Biosca, la de l'aiguamoll del Matà i mitjançant la conducció de l'aigua d'un pou que hi ha al costat. La sortida de l'aigua per a regar era a la paret sud i es feia mitjançant una aixeta grossa (boixa) que donava al cantó de l'hort. Des de l'escala s'hi rentaven flassades, s'hi pescava i també s'hi feien banys per nedar. Les condicions ambientals van convertir aquest embassament en hàbitat idoni per a la fauna pròpia de les basses de secà. Ja més tard, el viver perdia aigua i havia començat la seva decadència quan l'incendi de 1998 el va deixar sense protecció vegetal a l'entorn i, uns anys després, un temporal va esbotzar-ne dues parets. Per tal de restaurar-lo Josep M. Duocastell Morera, besnét de M. Antònia Biosca, va aconseguir un ajut al Departament de Medi Ambient de la Generalitat. Gràcies a això es va poder rehabilitar el viver amb l'objectiu de recuperar un hàbitat natural d'interès i en concepte de manteniment d'elements singulars patrimonials. L'aigua va tornar a embassar-s'hi l'any 2006.
