## Sant Esteve

Marganell

**Número de fitxa** 08242-33  
**Àmbit:** Patrimoni immoble  
**Tipologia** Edifici  
**Estil / època:** Medieval Romànic Contemporani  
**Segle** XI- XIX  
**Estat de conservació** Regular  
**Notes de conservació:** Tot i que es troba en estat ruïnós, l'estat estructural del que es manté en peu és bo.  
**Protecció** Inexistent  
**Número inventari** IPA- 16668  
**Generalitat i altres inventaris**  
**Accés** Fàcil  
**Ús actual:** Social  
**Titularitat** Privada  
**Titular:** Bisbat de Sant Feliu de Llobregat. Pl. de la Vila 11, 1r 1a 08980 Sant Feliu de Llobregat  
**Autoria de la fitxa** M.Lloret - KuanUm  
**Data de registre de la fitxa:** dv., 16/05/2008 - 02:00

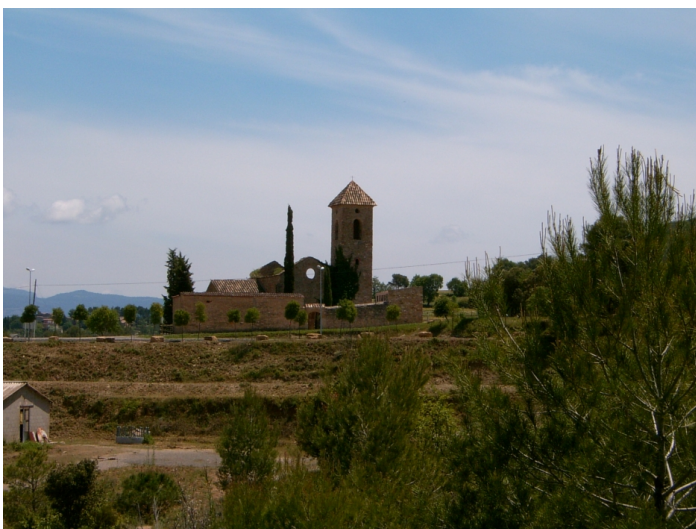
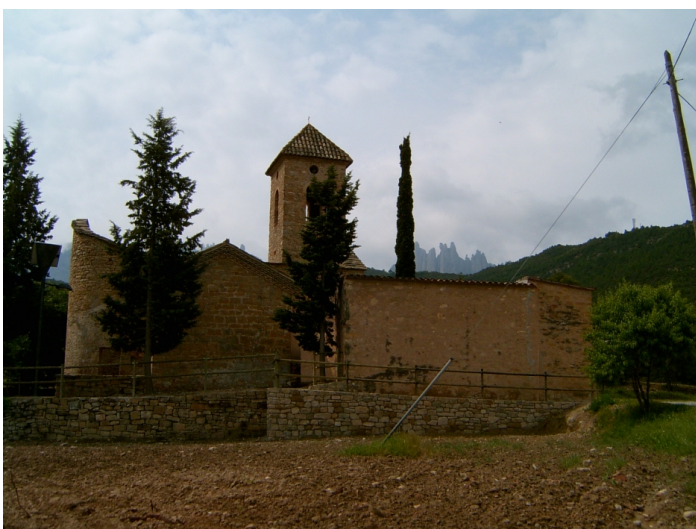
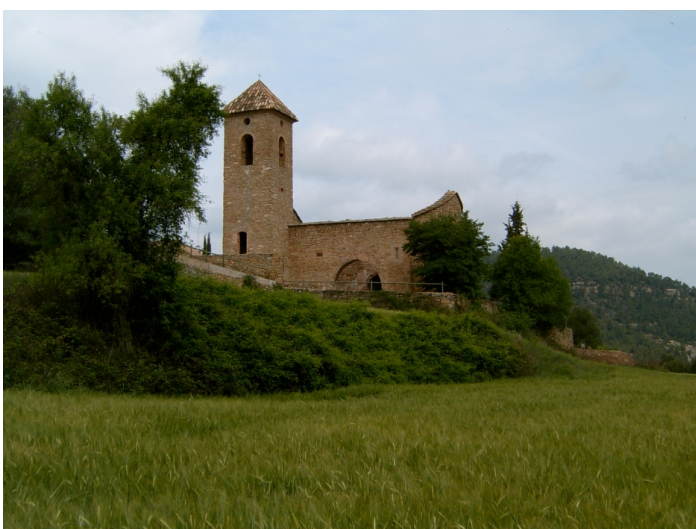
Església d'una sola nau que tenia coberta a dos vessants, que desaiguaven a les façanes laterals, tot i que actualment no té coberta. Consta d'un absis semicircular a la façana posterior, sense decoració ni obertures. A la façana principal hi ha un portal d'arc deprimit còncav emmarcat amb pedra carejada i la inscripció "1824", any d'una reforma, sobre el qual hi ha una obertura circular. També correspon a una reforma el campanar situat a un extrem de la façana de migdia. És de planta quadrada, coberta a quatre vessants i quatre nivells d'alçat, amb obertures amb llinda d'arc de mig punt al pis superior i també de circulars sobre d'aquestes. Probablement s'hi accedia des de fora per un portal que està a l'alçada del primer pis; i des de dins a través del cor (al primer pis), que no conserva, per un altre portal emmarcat amb ceràmica. Actualment s'ha obert una porta a la planta baixa, i la caixa d'escala es troba esfondrada, per la qual cosa no s'hi pot accedir. A l'interior, la nau es troba oberta a banda i banda amb un arc de mig punt amb arquivolta i brancals amb imposta, ambdós emmarcats amb pedra carejada. Aquestes obertures donaven accés a dues capelles laterals, de les quals tan sols se'n conserva una, adossada a la façana de tramuntana, essent també la que té l'arc d'accés en millor estat. El cos de la capella es troba cobert a dos vessants, perpendiculars a les que havia tingut la nau central. Aquest cos té un ràfec complex de set fileres de rajols i teules ceràmiques. La capella es troba oberta a sol ixent amb un portal ceràmic d'arc de mig punt, que a l'interior està emmarcat amb pedra carejada. El sostre és de volta de canó de pedra, com ho havia estat la resta de la construcció. Al lloc on hi havia hagut l'altar original n'hi ha un altre de molt senzill, fet amb tres lloses. També a l'interior hi queden restes de l'enguixat original i de pintura de color vermellós, tot i que la major part és pedra vista, com ho és l'acabat exterior. Davant de la façana principal hi ha el cementiri del poble; tot es troba tancat per un baluard amb una lliça de pedra carejada que havia estat inscrita però que actualment no es pot llegir. A pocs metres al sud hi ha un pou de pedra, de planta circular i cobert amb volta esfèrica.

S'ha restaurat modernament amb la finalitat de consolidar-la, garantint així la seva conservació i evitant la reconstrucció. Tot i així, el fet de no tenir coberta podria provocar la pèrdua de l'enguixat i pintura interiors.
