## Tines del Gras

Marganell

**Número de fitxa** 08242-71  
**Àmbit:** Patrimoni immoble  
**Tipologia** Element arquitectònic  
**Estil / època:** Modern Contemporani  
**Segle** XVIII-XIX  
**Estat de conservació** Dolent  
**Notes de conservació:** Es troben en estat semiruïnós, ja que el cos que les alberga té les cobertes parcialment enderrocades. Així mateix, del segon cos on es feia el buidatge tan sols se'n conserven els fonaments

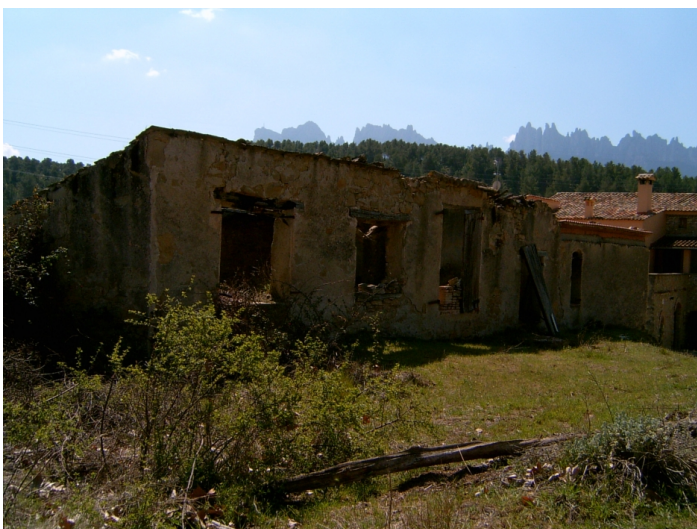
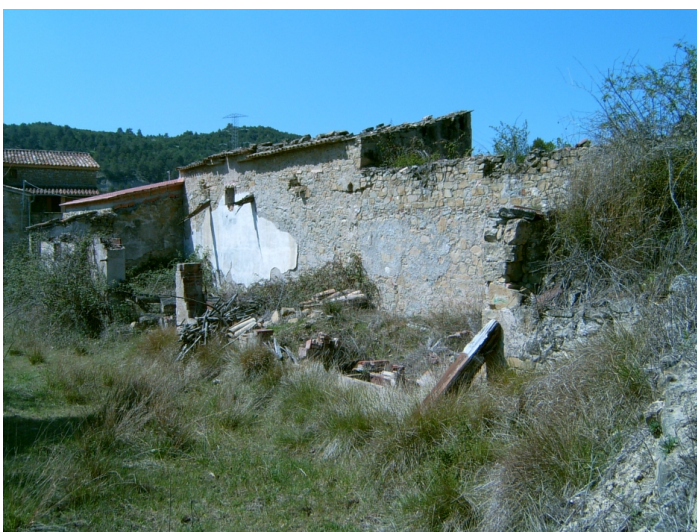
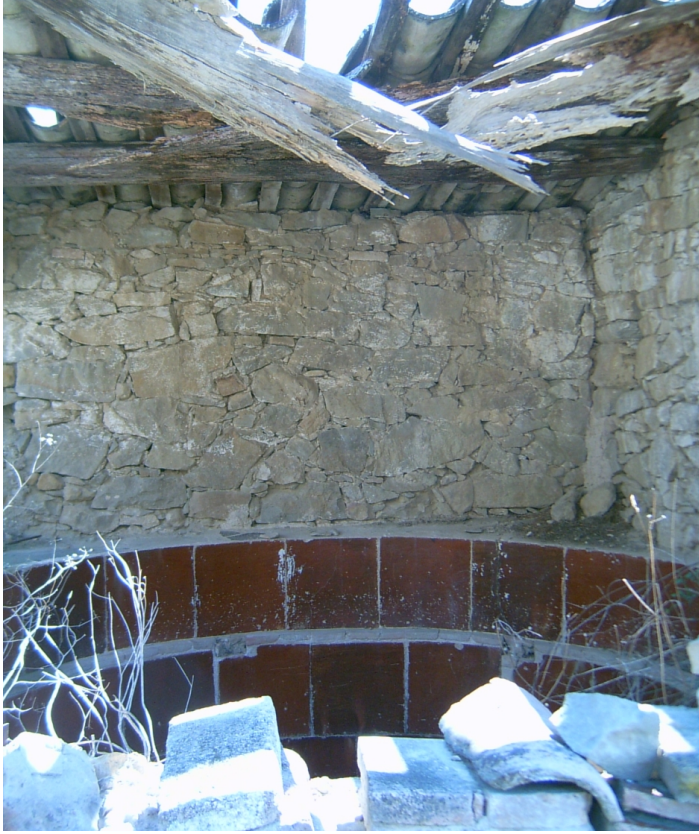
En un marge a pocs metres al nord de la masia del Gras, hi ha un grup de tines que es troben dins d'un cos de planta rectangular. Aquest, construït amb pedra, té la coberta d'un vessant que desaigua a xaloc. Es troba obert amb quatre portes amb llinda de fusta a la façana de mestral. Està cobert amb bigues de fusta, tot i que algunes s'han perdut a causa del mal estat en què es troba. A l'interior de cadascuna de les portes hi trobem les tines, de planta circular i encaironades. Algunes es troben tapades amb una base de fusta. El buidatge de les tines es feia cap a un altre cos rectangular situat més baix, que havia estat adossat a la façana posterior, però que avui està en estat ruïnós.
