## Pahissa del mas Gener

Santa Eugènia de Berga

**Número de fitxa** 08246-132  
**Àmbit:** Patrimoni immoble  
**Tipologia** Edifici  
**Estil / època:** Contemporani  
**Segle** XIX-XX  
**Estat de conservació** Bo  
**Protecció** Inexistent  
**Accés** Fàcil  
**Ús actual:** Sense ús  
**Titularitat** Privada  
**Titular:** Ref. cad.: 005A00013

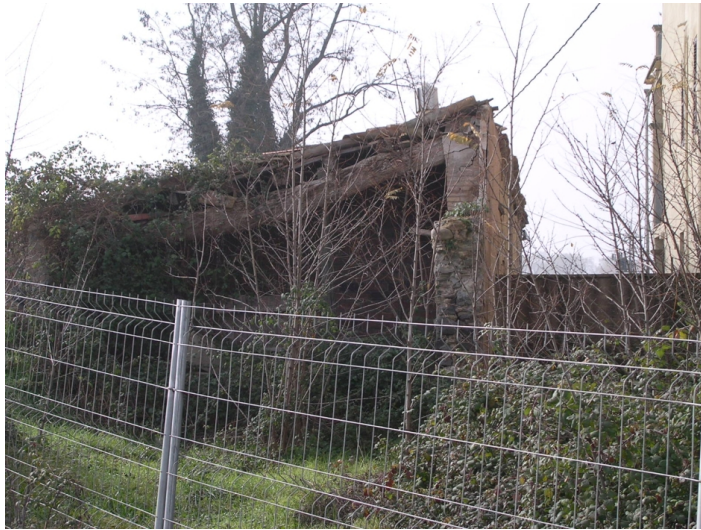
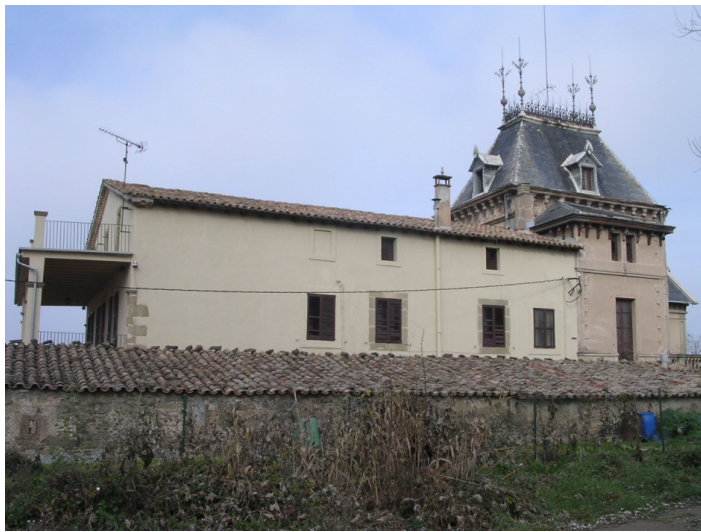
Les 2 pallisses estan situades davant per davant de la casa, aproximadament a uns 50m. Davant es veuen, encara que parcialment, degut a la presència de vegetació- les lloses que formaven l'era, avui en desús. La coberta d'ambdues construccions és a dues vessants i de teula àrab. Les 2 pallisses, separades inicialment, estat ajuntades per falsos coberts. El cos de la dreta, fet amb pedra blava ajuntada amb morter de calç, té una llargada aproximadament de 8'33m i una amplada de 6,5m. La porta té com a brancals maons massissos. El cos de l'esquerra, amb una paret de tàpia i pedres a la part inferior, té la mateixa llargada que l'altre cobert, i una amplada interior de 6'33m. El sistema d'encavalcades, de fusta, que sustenten les teulades és diferent en ambdós coberts. Estat de conservació L'aparença és de més solidesa en el cobert de la dreta que en el de l'esquerra, fet que ho explicaria que aquest té façana feta d'obra, mentre que el primer s'aguanta principalment per les parets laterals. La no utilització de les 2 pallisses pot fer perillar la seva integritat.
