## Pont de la Serra

Santa Eugènia de Berga

**Número de fitxa** 08246-146  
**Àmbit:** Patrimoni immoble  
**Tipologia** Obra civil  
**Estil / època:** Contemporani  
**Segle** XIX-XX  
**Estat de conservació** Bo  
**Notes de conservació:** Les parets estan tapades per la vegetació fet que dificulta tenir-ne una bona visió.  
**Protecció** Inexistent  
**Accés** Fàcil  
**Ús actual:** Social  
**Titularitat** Pública  
**Titular:** Ajuntament de Santa Eugènia. Plaça Major, n.1. 08507 Santa Eugènia de Berga.  
**Autoria de la fitxa** Anna M. Gómez Bach  
**Data de registre de la fitxa:** dj., 20/04/2006 - 02:00

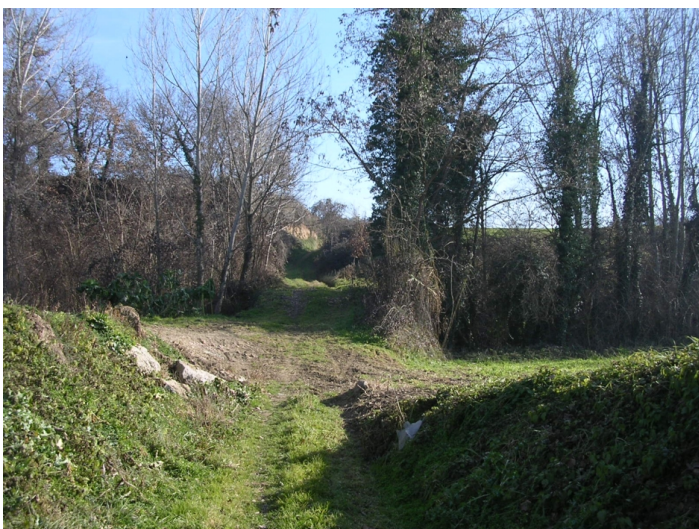
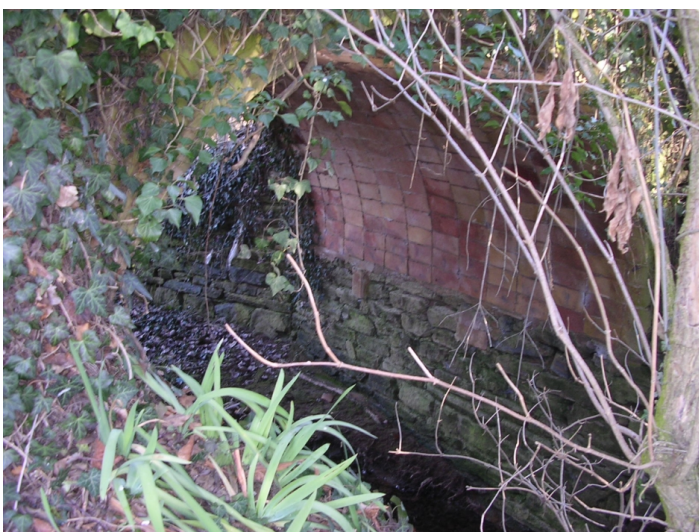
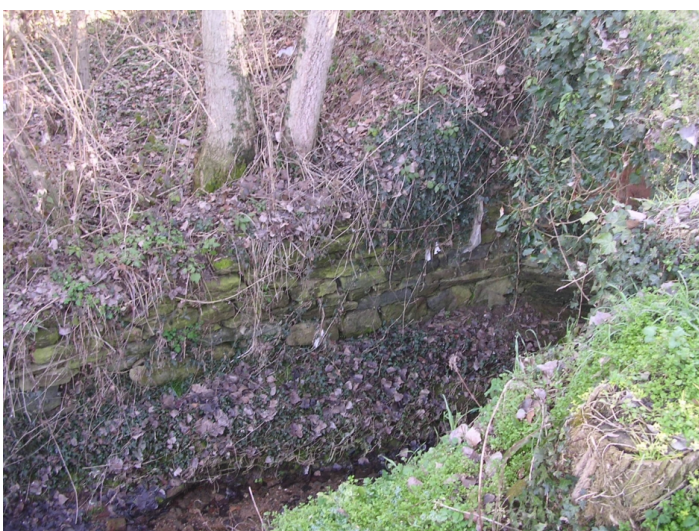
Pont que té una amplada de 4m una alçada sobre el torrent de 3'70 m i una llum de 3'30 m. És d'un sol arc de put rodó de volta de rajola que s'aixeca sobre uns estreps fets de pedra del país, unides amb morter. Dos parets laterals de pedra, a banda i banda del pont fan de contraforts.
