## Pou de can Coll

Santa Eugènia de Berga

**Número de fitxa** 08246-157  
**Àmbit:** Patrimoni immoble  
**Tipologia** Element arquitectònic  
**Estil / època:** Modern Contemporani  
**Segle** XVIII-XX  
**Estat de conservació** Regular  
**Notes de conservació:** En desús  
**Protecció** Inexistent  
**Accés** Fàcil  
**Ús actual:** Sense ús  
**Titularitat** Privada  
**Titular:** Ref. cad.: 004A00017  
**Autoria de la fitxa** Anna M. Gómez Bach  
**Data de registre de la fitxa:** ds., 22/04/2006 - 02:00

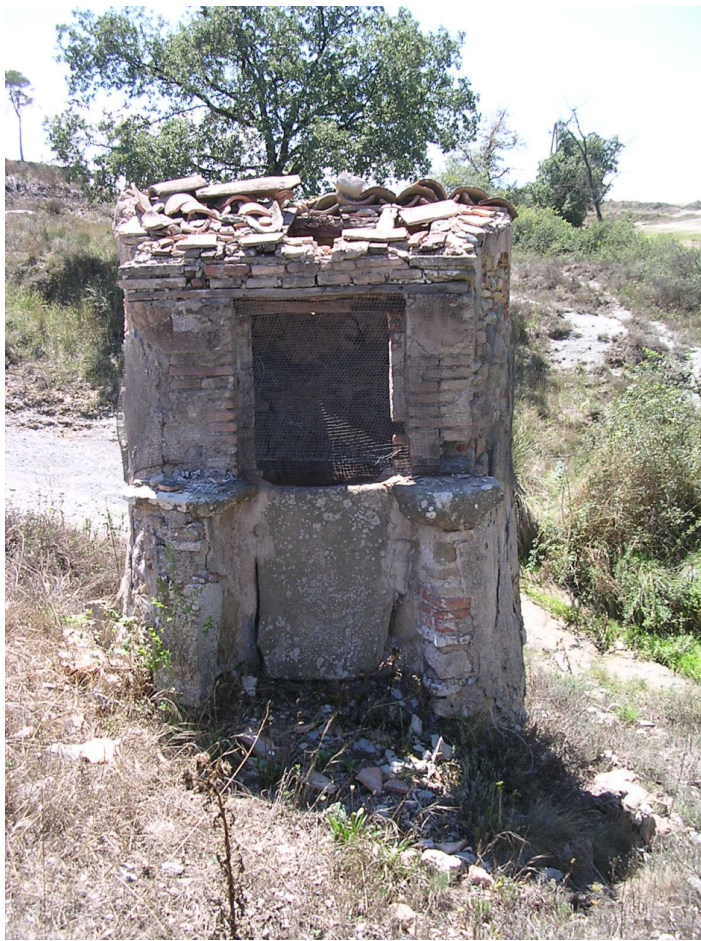
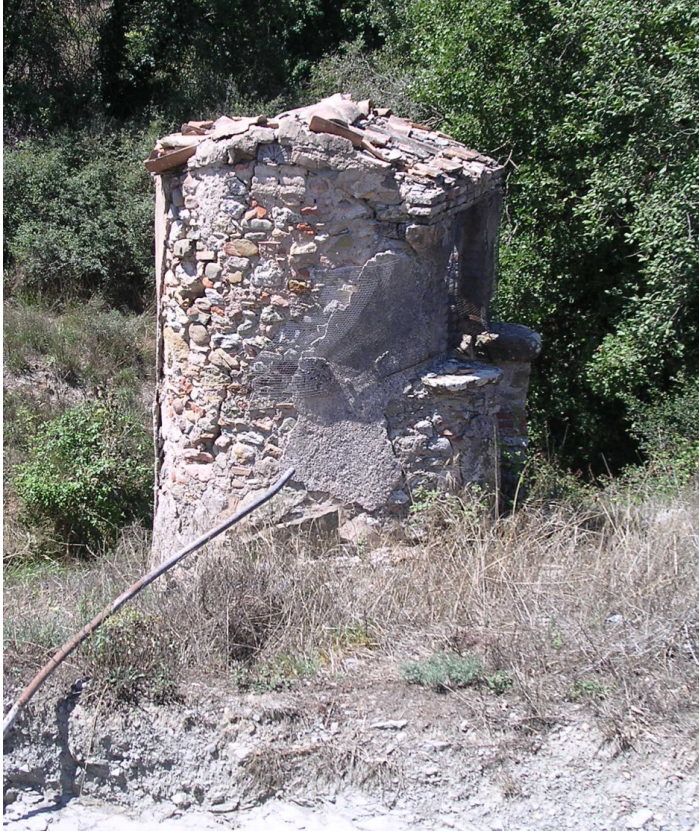
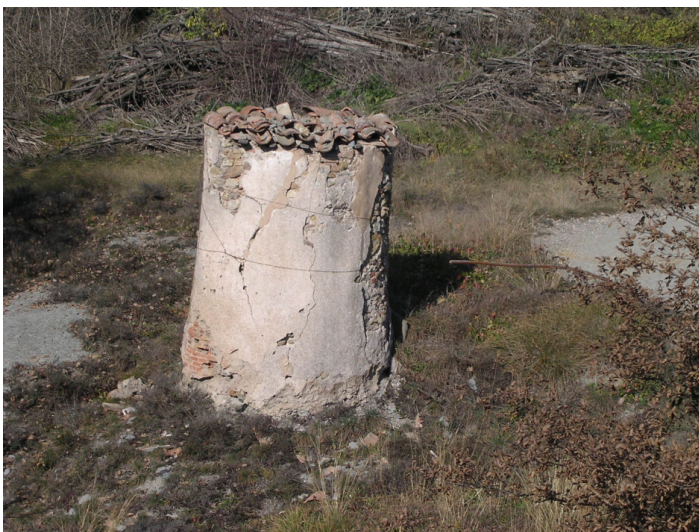
Construït amb pedra del país, còdols i maons units amb morter de calç. L'obertura que facilitava extreure'n l'aigua mesura 1'60 m d'alçada i 70 cm d'amplada. A banda i banda de la façana hi ha un reposador, de pedra. Té una coberta de teula àrab, a dos vents, i per sota rajola plana. Es troba situat sobre un pujolet, en un lloc assolellat i amb vegetació típica d'un àmbit secà. A prop queda la font del conill, el riu Gurri a l'altra banda del qual hi ha la casa de can Baixeres (municipi de Vic). Per sobre la carretera queda la casa de can Coll i també hi ha l'empresa de Vivers Tortadès. Presenta un mal estat de conservació, amb caiguda d'arrebossats, teulada en mal estat i uns cables metàl·lics que envolten el pou. La vegetació que l'envolta no en dificulta ni la visió ni la conservació.
