Ca l'Estavirot

Santa Maria de Merlès

Número de fitxa 08255 - 33
Àmbit: Patrimoni immoble
Tipologia Edifici
Estil / època: Contemporani
Segle XIX
Estat de conservació Regular
Notes de conservació: S'està restaurant i ampliant l'edifici amb obra. S'ha modificat l'alçada i algunes obertures.
Protecció Inexistent
Accés Fàcil
Ús actual: Sense ús
Titularitat Privada
Titular: Ref. cad.: 000500DG04D030
Autoria de la fitxa Jordi Compte i Marta Homs
Data de registre de la fitxa: dt., 13/11/2007 - 01:00

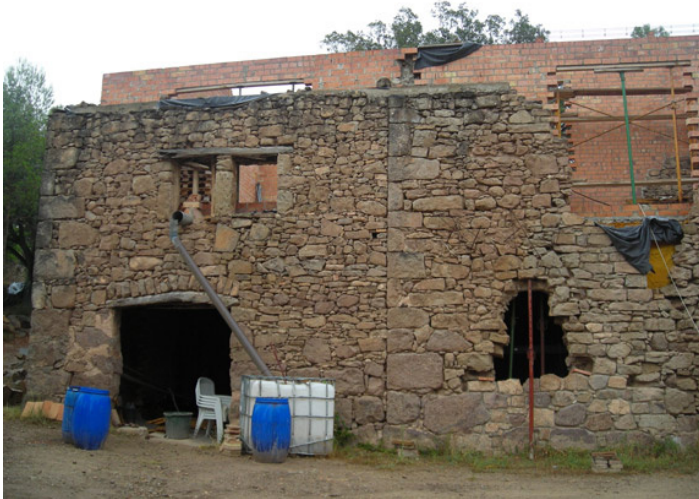
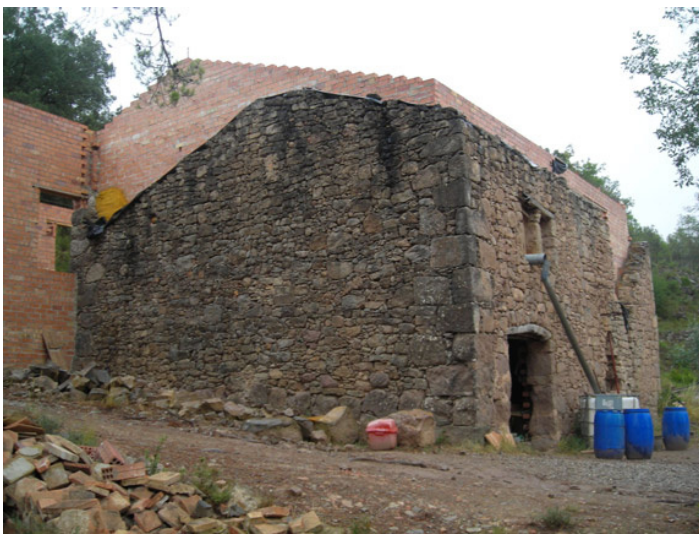
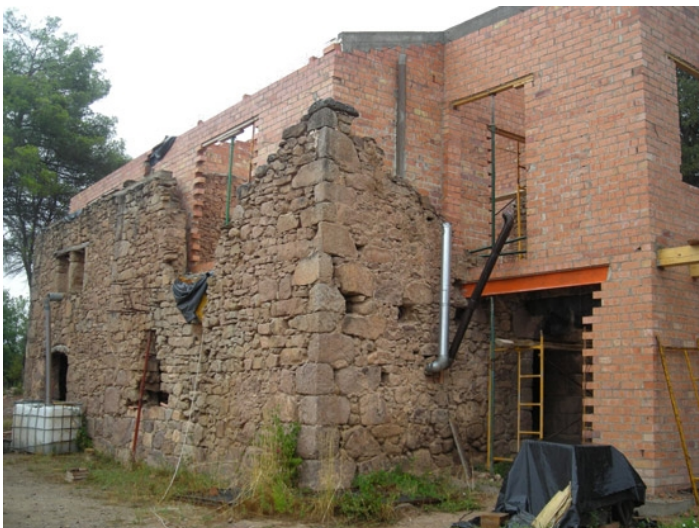
Ca l'Estavirot es troba situat al costat del camí que condueix a la masia de cal Pau Serrador. Es tracta d'un edifici de planta rectangular, actualment modificat, format per planta baixa i un pis amb teulada de doble vessant. Els murs de càrrega eren de maçoneria de pedra irregular amb cantonades diferenciades, algunes de les quals integrades al mur a causa de les ampliacions al llarg del temps. Les portes i finestres combinaven l'emmarcament amb brancals de pedra i llinda de fusta. Algunes d'elles també es trobaven emmarcades amb maó.
