## Riera de Tortafè

Santa Maria de Merlès

**Número de fitxa** 08255 - 37  
**Àmbit:** Patrimoni immoble  
**Tipologia** Edifici  
**Estil / època:** Medieval Modern  
**Segle** XV-XVII  
**Estat de conservació** Dolent  
**Notes de conservació:** Bona part dels murs de càrrega de l'edifici estan derruïts i els carreus que els formaven s'acumulen al voltant.  
**Protecció** Inexistent  
**Accés** Difícil  
**Ús actual:** Sense ús  
**Titularitat** Privada  
**Titular:** Ref. cad.: 013A00058  
**Fitxes associades:**  
[Santa Margarida de Tortafè](#)  
**Autoria de la fitxa** Jordi Compte i Marta Homs  
**Data de registre de la fitxa:** dt., 23/10/2007 - 02:00

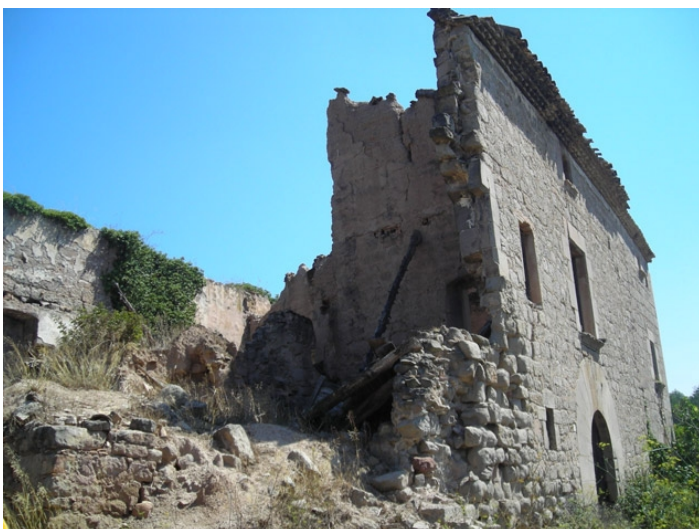
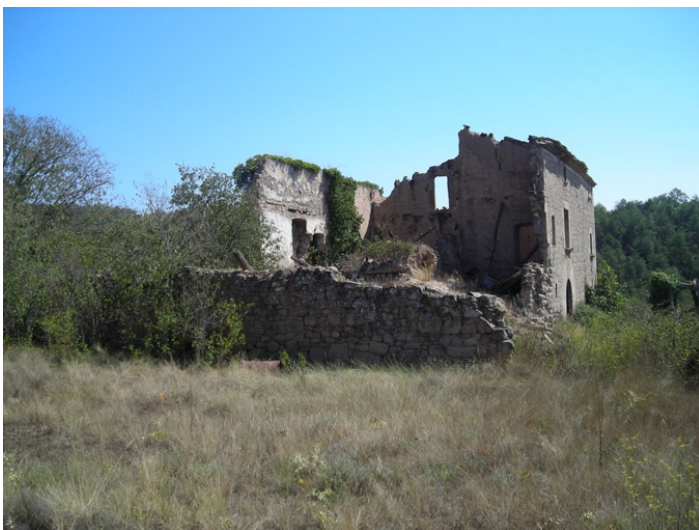
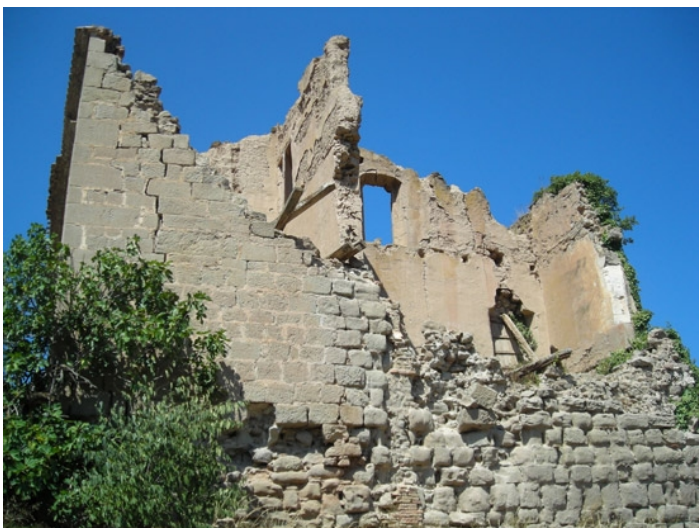
Es tracta d'una masia de grans dimensions actualment mig enrunada, formada per un volum central de planta baixa, primer pis i golfes i diverses estructures al voltant. El volum principal està bastit amb murs de maçoneria de pedra gran, essent en moltes parts carreus treballats col·locats a filades regulars. La teulada, avui en dia inexistent, era de doble vessant amb aigües a les façanes principal i posterior.

La façana principal, orientada al sud, està dominada per un imponent portal d'arc de mig punt adovellat, amb dues petites finestres a nivell de planta baixa, una emmarcada amb monòlits de pedra treballada i l'altra amb monòlits de pedra bisellada. Al primer pis hi ha una finestra reformada i tres emmarcades amb pedra bisellada, la de l'esquerra incompleta ja que n'ha caigut una part i la central, de majors dimensions i ubicada sobre el portal adovellat, amb ampit motllurat. A les golfes hi ha dues finestres, una emmarcada amb monòlits de pedra bisellada i l'altra amb pedra bisellada, ambdues amb ampit motllurat. Antigament davant la façana principal hi havia un pati tancat, delimitat per estructures que actualment estan enrunades.

La façana oest està completament derruïda i permet observar l'interior de l'edifici, molt ple de runa. En aquesta part i ha diversos cossos adossats completament aterrats que podrien haver estat estructures d'ús agropecuari de la masia.

La façana nord està completament coberta d'heura, tot i que s'intueixen algunes obertures. A la planta baixa hi ha algunes petites obertures entre carreus a mode d'espitllera, i al primer pis una obertura emmarcada amb pedra bisellada que permetia l'accés a un cos de planta quadrada adossat al costat i que probablement era la cisterna.

La façana est presenta un gran esvoranc a la part dreta, sense que s'observi cap obertura en el pany de paret que es conserva dempeus.
