Cal Porter

Santa Maria de Merlès

Número de fitxa 08255 - 38
Àmbit: Patrimoni immoble
Tipologia Edifici
Estil / època: Contemporani
Segle XIX
Estat de conservació Bo
Protecció Inexistent
Accés Difícil
Ús actual: Sense ús
Titularitat Privada
Titular: Ref. cad.: 013A00054
Autoria de la fitxa Jordi Compte i Marta Homs
Data de registre de la fitxa: dt., 09/10/2007 - 02:00

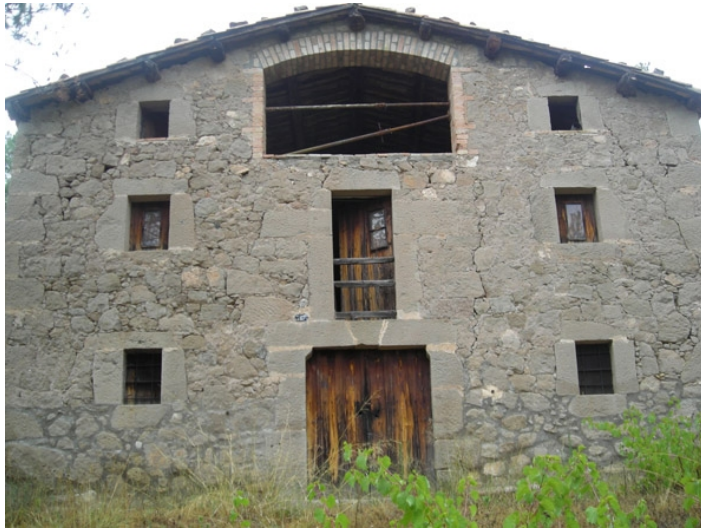
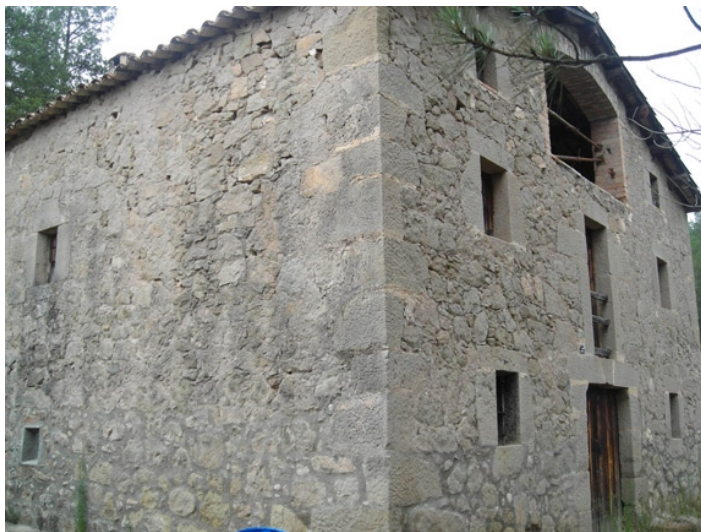
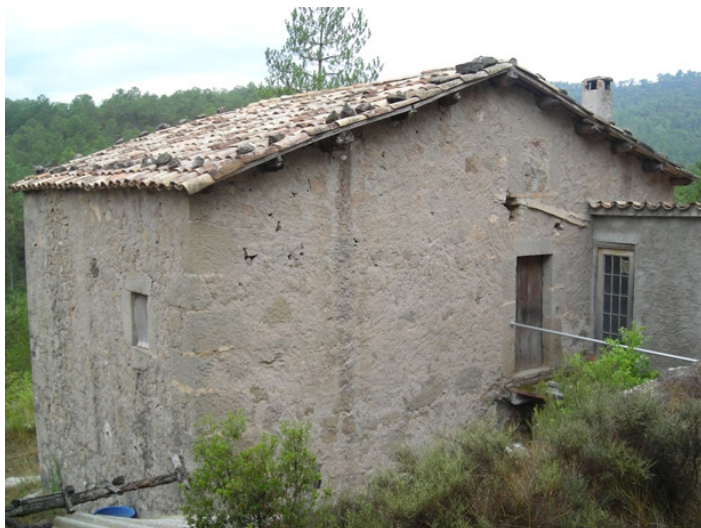
És un edifici de planta rectangular amb teulada de doble vessant amb aigües a les façanes laterals. Està construït amb murs de maçoneria de pedra amb morter amb algunes parets parcialment arrebossades, presenta cantonades diferenciades amb grans carreus de pedra treballada i està formada per planta baixa, un pis i golfes.

La façana, orientada al sud-oest, presenta un portal central emmarcat amb brancals i llinda de pedra treballada (formada per tres blocs de pedra) d'arc deprimit convex. Dues finestres emmarcades amb monòlits de pedra treballada flanquegen el portal. Al primer pis es repeteix la mateixa disposició d'obertures: una finestra balconera emmarcada amb brancals i llinda de pedra treballada al centre i dues finestres emmarcades amb monòlits de pedra flanquejant-la. A les golfes domina una gran obertura d'arc rebaixat emmarcat amb maó i dues finestres, de menors dimensions, emmarcades amb monòlits de pedra treballada, flanquejant-la.

La façana nord-oest presenta una petita finestra a la planta baixa i una finestra al primer pis emmarcada amb monòlits de pedra treballada.

La façana nord-est està tancada per un mur de pedra i algunes parets que formaven part d'antigues estructures agropecuàries. Al primer pis s'hi obre un accés, emmarcat amb pedra treballada, que dona a un petit terrat on hi ha un cos adossat que sobresurt perpendicularment. A les golfes s'hi observa una finestra emmarcada amb monòlits de pedra, actualment tapiada.

La façana sud-est presenta una sola finestra, a nivell de primer pis, emmarcada amb monòlits de pedra.
