La Bruguera

Classificació

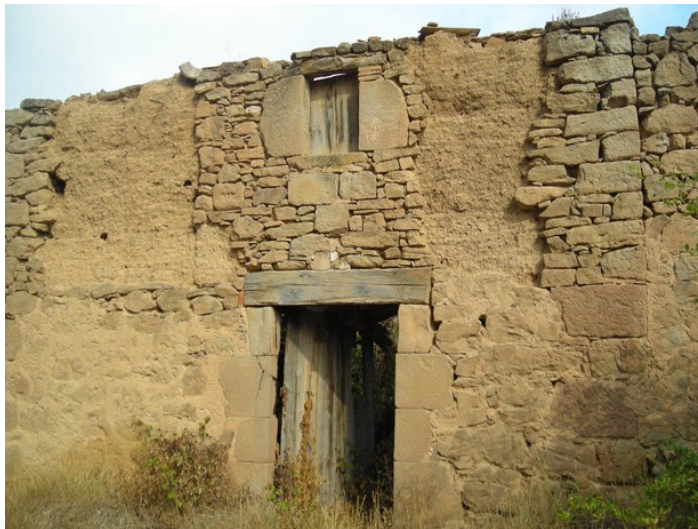
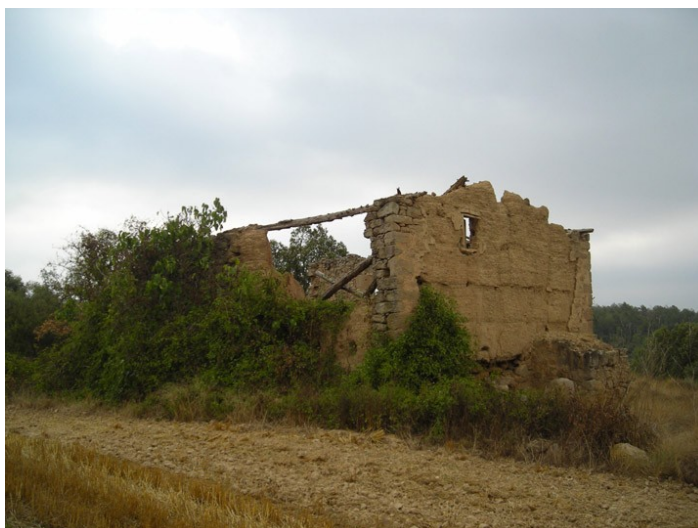
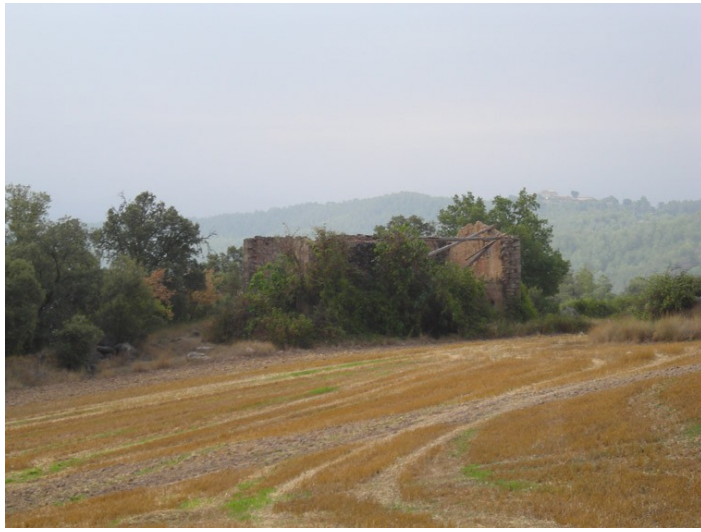
La Bruguera està situada al marge d'un camp, uns 100 metres a l'est de la carretera BV-4401, al sud del nucli de Pinós.

Es tracta d'una masia de mitjanes dimensions parcialment enrunada formada per un volum principal de planta rectangular i de planta baixa i primer pis bastit amb murs de maçoneria

de pedra, tot i que en algunes parts s'ha després la tàpia a la vista. Les cantonades estan delimitades amb carreus treballats i la teulada, avui en dia inexistent, era de doble vessant amb aigües a les façanes principal i posterior.

La façana principal, orientada al sud, presenta una cantonada diferenciada integrada al mur denotant una ampliació. A la meitat esquerra hi ha una porta a la planta baixa i una finestra al primer pis, ambdues emmarcades amb brancals de pedra treballada i llinda de fusta. A la meitat dreta hi ha una finestra emmarcada amb monòlits de pedra treballada a la planta baixa i un balcó emmarcat amb pedra treballada al primer pis que només conserva part dels brancals.

La façana oest, on s'observa directament la tàpia en tot el mur de càrrega, conté una finestra a nivell de primer pis i un petit cos adossat que sobresurt a l'extrem dret, possiblement l'antic forn de la casa.

La façana nord, com la principal, presenta una cantonada diferenciada integrada al mur de càrrega. A la meitat esquerra no hi ha obertures i a la dreta un gran esvoranc al mur de càrrega, el mateix que es troba a la façana est de l'edifici.
