## Cal Samsó

Santa Maria de Merlès

**Número de fitxa** 08255 - 53  
**Àmbit:** Patrimoni immoble  
**Tipologia** Edifici  
**Estil / època:** Modern Contemporani  
**Segle** XVIII  
**Estat de conservació** Dolent  
**Notes de conservació:** Edifici en estat de ruïna.  
**Protecció** Inexistent  
**Accés** Fàcil  
**Ús actual:** Sense ús  
**Titularitat** Privada  
**Titular:** Ref. cad.: 016A00002  
**Autoria de la fitxa** Jordi Compte i Marta Homs  
**Data de registre de la fitxa:** dt., 25/09/2007 - 02:00

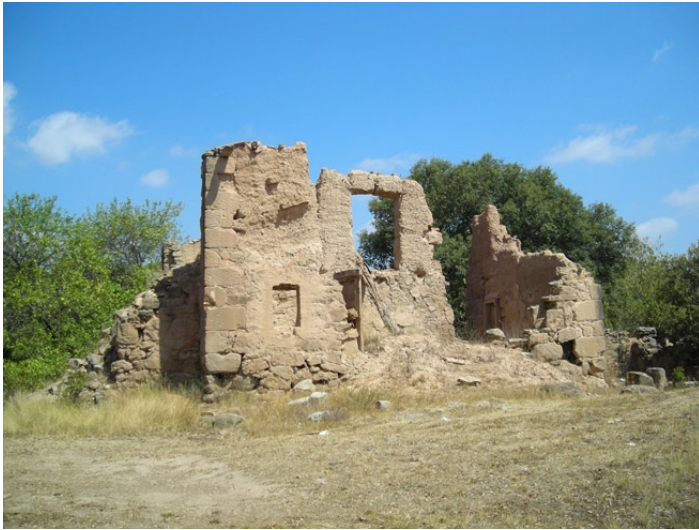
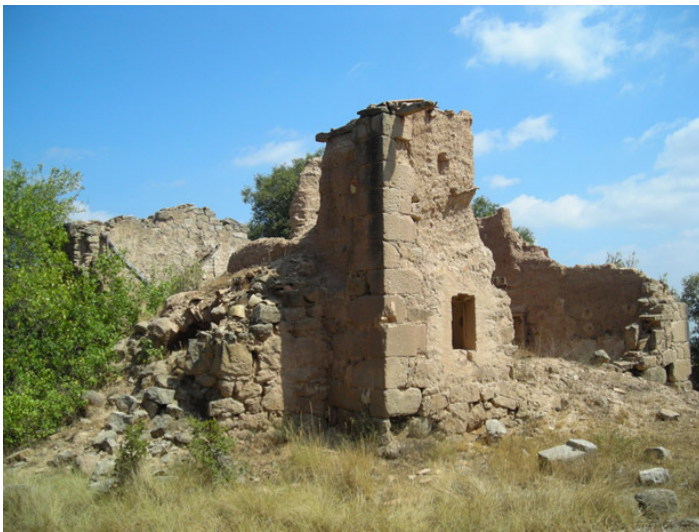
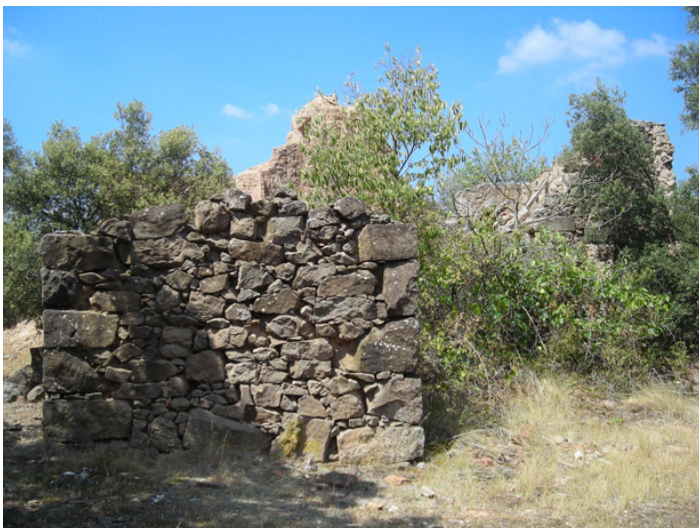
Es tracta d'un edifici en estat de ruïna, sense teulada i amb les parets parcialment esfondrades, amb alguns panys conservats fins a 4 metres d'alçada. És de planta rectangular format per planta baixa i un pis, amb un cos adossat a la façana oest on hi havia un forn. Està construït amb murs de maçoneria de pedra i tàpia i presenta cantonades diferenciades amb grans carreus. A l'est de l'edifici hi ha estructures agropecuàries derruïdes.
