Ballarons

Santa Maria de Merlès

Número de fitxa 08255 - 65
Àmbit: Patrimoni immoble
Tipologia Edifici
Estil / època: Contemporani
Segle XX
Any 1908
Estat de conservació Bo
Protecció Inexistent
Accés Fàcil
Ús actual: Sense ús
Titularitat Privada
Titular: Ref. cad.: 010A00036
Autoria de la fitxa Jordi Compte i Marta Homs
Data de registre de la fitxa: ds., 27/10/2007 - 02:00

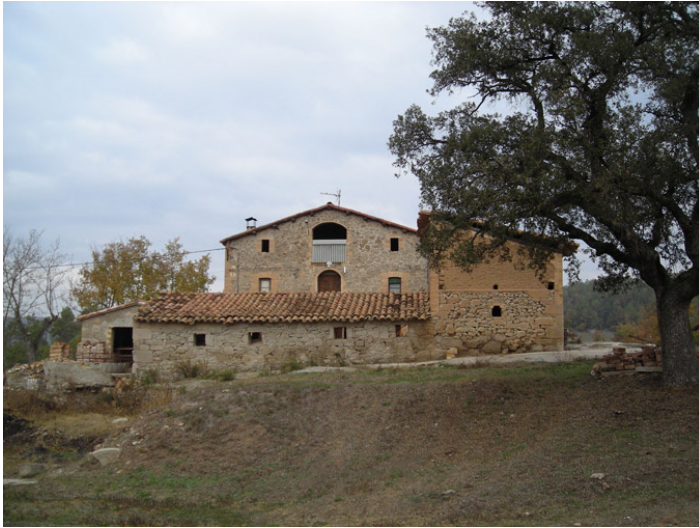
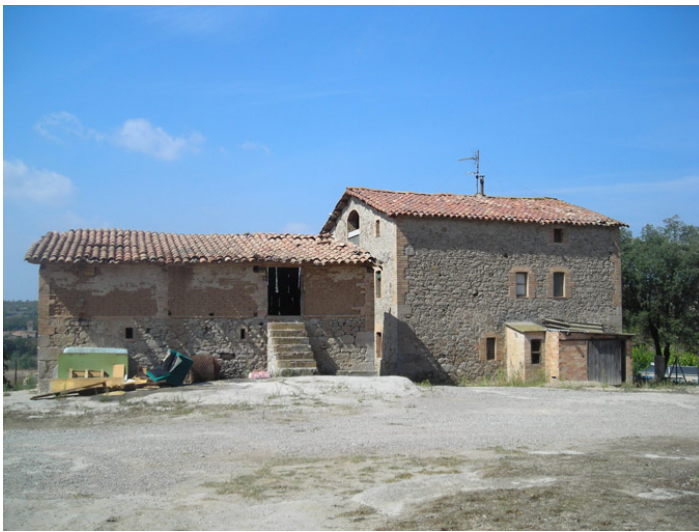
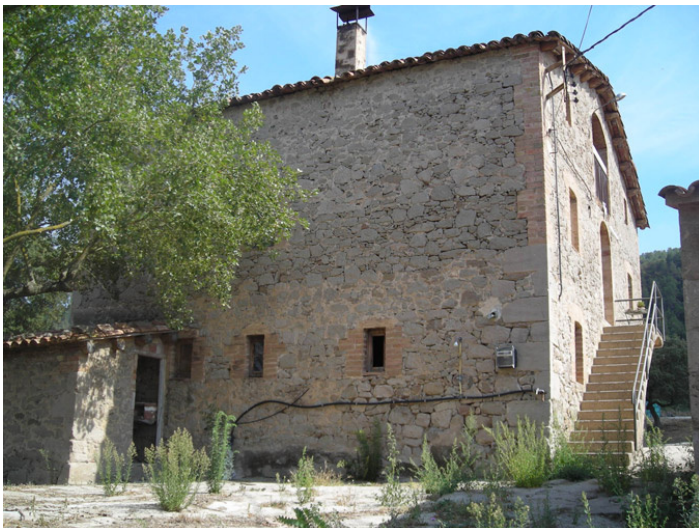
Es tracta d'una casa de planta rectangular formada per planta baixa, un pis i golfes, amb teulada de doble vessant i aigües a les façanes laterals. Està construïda amb maçoneria de pedra irregular i amb cantonades diferenciades amb carreus de pedra a nivell de planta baixa i maó a la resta.

La façana principal, orientada al sud, presenta un portal central emmarcat amb pedra treballada parcialment arrebossat amb la data de 1963. Flanquejant el portal s'hi obren dues finestres emmarcades amb maó amb coronament de plec de llibre, i una petita finestra emmarcada amb obra. De la planta baixa arrenca una escala d'obra exterior que condueix al primer pis, on s'hi obre una porta d'accés d'arc de mig punt coronat amb maó pla i dues finestres emmarcades amb maó flanquejant-la. Seguint la mateixa disposició d'obertures, a les golfes hi ha una obertura central d'arc rebaixat i dues finestres emmarcades amb maó flanquejant-la. Davant la façana hi ha un pati tancat per unes estructures agropecuàries: la pallissa, coberts i corts.

La façana oest presenta tres finestres emmarcades amb maó a la planta baixa i una estructura de pedra amb teulada d'una vessant adossada a la part esquerra. Al primer pis s'hi obren dues finestres i a les golfes una, totes elles emmarcades amb maó.

La façana nord té tres finestres a la planta baixa, una estructura adossada sobresortint (la comuna) i una finestra tapiada al primer pis i una finestra a les golfes.

A la façana est s'adossen dues estructures a nivell de planta baixa, una de les quals és una cisterna, i una finestra emmarcada amb maó. Al primer pis hi ha dues finestres i a les golfes una, totes tres emmarcades amb maó.
