## Can Palau

Santa Maria de Merlès

### Classificació

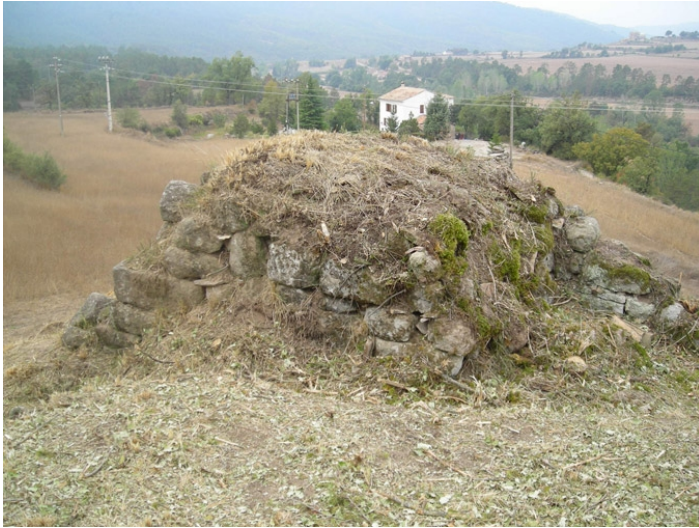
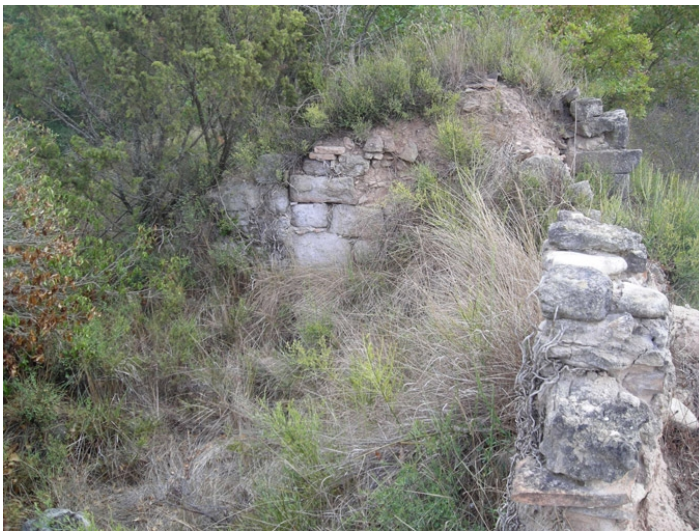
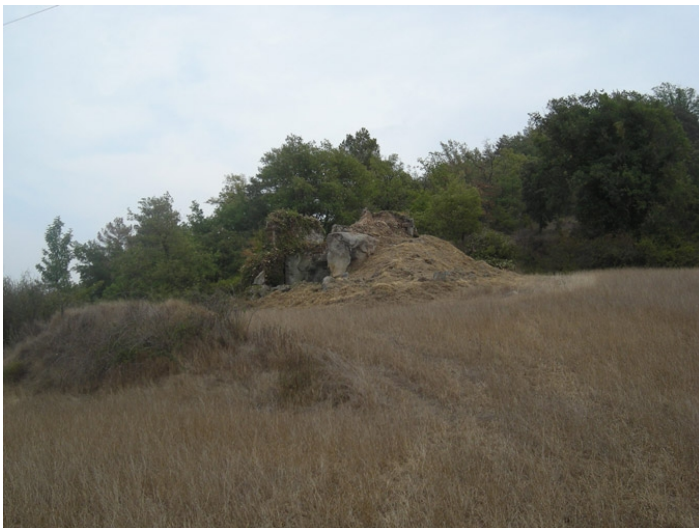
Can Palau està situat al marge est de la riera de Merlès, just sota el castell de Merlès seguint la mateixa carena on es troba el castell, a tocar de cal Sastre.  
Es tracta d'una masia de petites dimensions i planta allargada molt derruïda, bastida sobre roca natural de

manera que el nivell inferior, dels dos que originalment formaven l'edifici, està parcialment picat a la roca. Es conserven trams dels murs de càrrega de maçoneria de pedra de l'edifici, amb una altura que varia entre el mig metre i els dos metres dels punts més alts. Es conserva també un petit contrafort al mur sud i les restes d'un forn de pa, situat en una petita estructura adossada a l'est de l'edifici, i construït combinant la pedra treballada i el maó.
