El Pujol

Santa Maria de Merlès

Número de fitxa 08255 - 98
Àmbit: Patrimoni immoble
Tipologia Edifici
Estil / època: Contemporani
Segle XIX-XX
Estat de conservació Bo
Notes de conservació: Els interiors es troben malmesos i els vidres trencats.
Protecció Inexistent
Accés Fàcil
Ús actual: Sense ús
Titularitat Privada
Titular: Ref. cad.: 008A00003
Autoria de la fitxa Jordi Compte i Marta Homs
Data de registre de la fitxa: dc., 24/10/2007 - 02:00

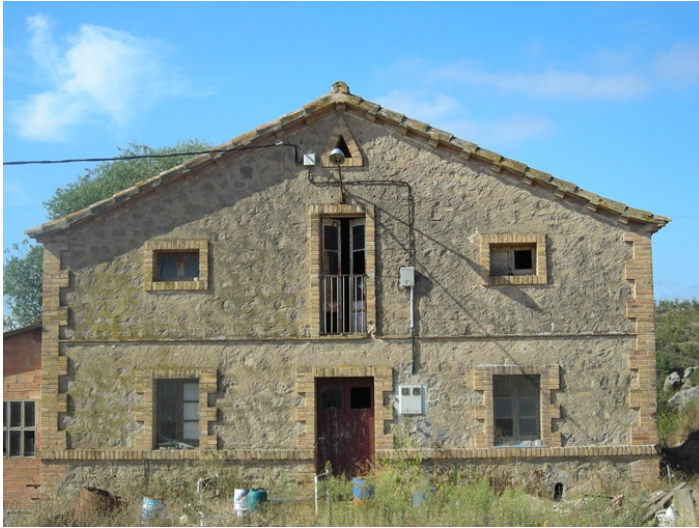
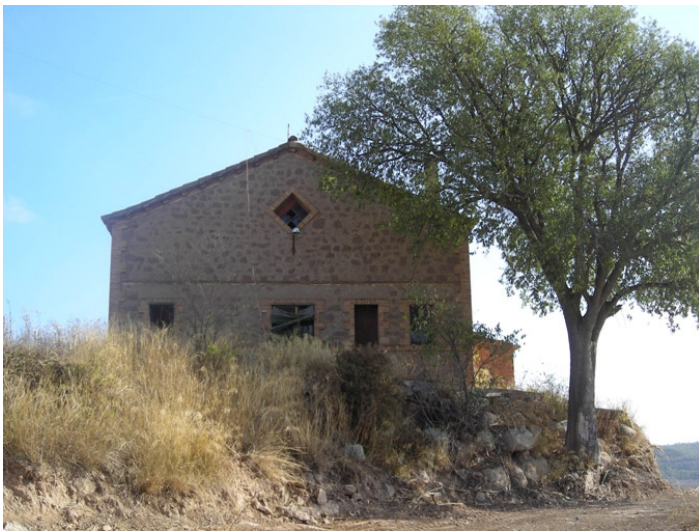
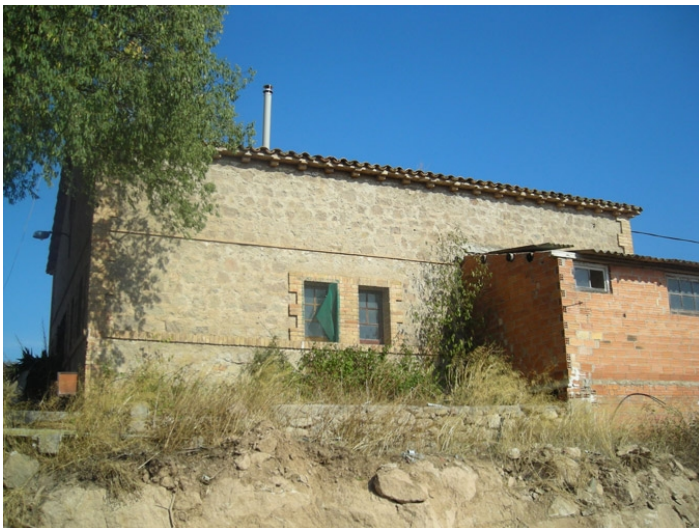
Es tracta d'una casa de planta rectangular formada per planta baixa i un pis amb teulada de doble vessant amb aigües a les façanes laterals. Està construïda amb murs de maçoneria de pedra i presenta cantonades diferenciades i emmarcaments de les obertures amb maó. Dues línies de maó, una a 1 metre del terra i una altra al primer pis, ressegueixen el perímetre de la casa.

La façana principal, orientada al nord-est, presenta a la planta baixa una porta d'accés al centre, flanquejada per dues finestres. Al primer pis i seguint la mateixa disposició d'obertures s'obren una finestra balconera central flanquejada per dues finestres apaïssades. Sota el carener hi ha una obertura de forma triangular emmarcada també amb maó.

La façana nord-oest presenta dues finestres geminades a nivell de planta baixa i a la façana sud-oest s'hi obren dos portals i dues finestres a nivell de planta baixa. Al primer pis s'obre una obertura amb forma de rombe.

A la façana sud-est hi ha dues finestres geminades a la planta baixa i una estructura d'obra adossada a la part dreta.
