## La Tor Nova

Santa Maria de Merlès

**Número de fitxa** 08255 - 100  
**Àmbit:** Patrimoni immoble  
**Tipologia** Edifici  
**Estil / època:** Contemporani  
**Segle** XIX-XX  
**Estat de conservació** Bo  
**Protecció** Inexistent  
**Accés** Fàcil  
**Ús actual:** Residencial  
**Titularitat** Privada  
**Titular:** Ref. cad.: 008A00013  
**Autoria de la fitxa** Jordi Compte i Marta Homs  
**Data de registre de la fitxa:** dl., 08/10/2007 - 02:00

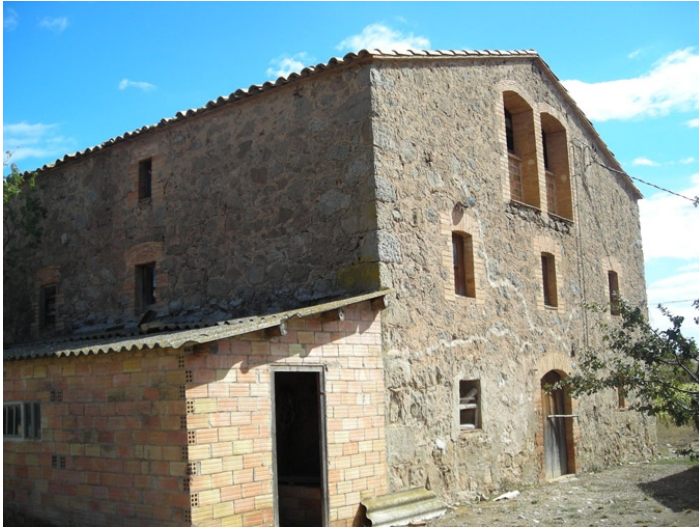
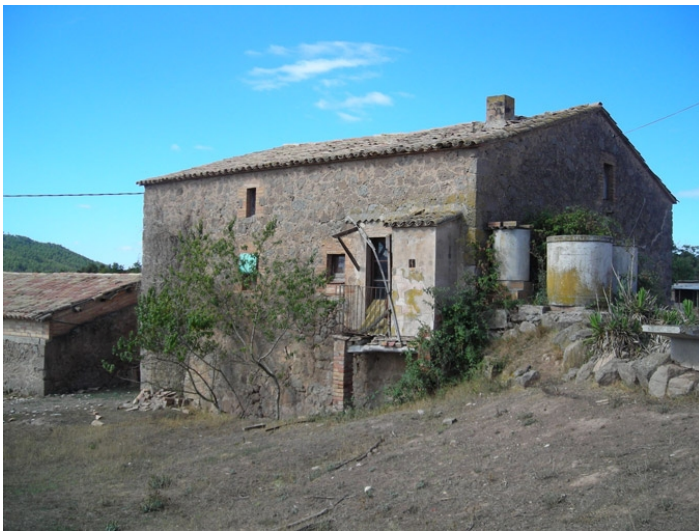
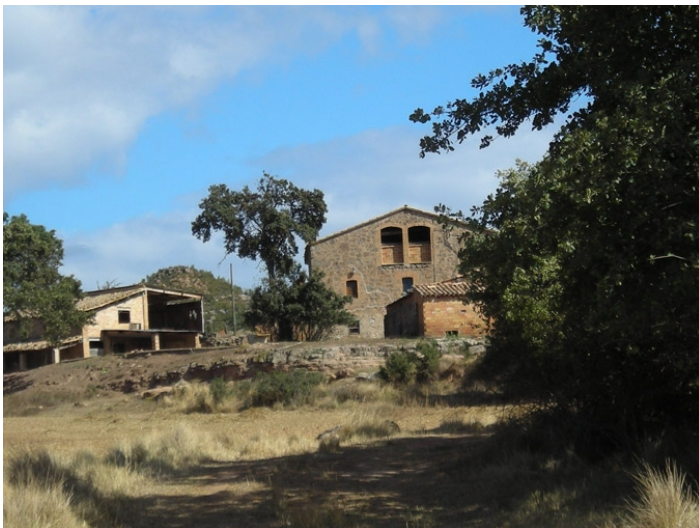
Es tracta d'una masia de mitjanes dimensions formada per un volum principal de planta baixa, primer pis i

golfes, bastit amb murs de càrrega de maçoneria de pedra parcialment arrebossats i amb carreus treballats delimitant les cantonades. La teulada és de doble vessant amb aigües a les façanes laterals.

La façana principal, orientada al sud-oest, presenta una disposició de les obertures simètrica. A la planta baixa hi ha un portal d'arc rebaixat emmarcat amb maó amb una finestra emmarcada amb maó a cada costat. Al primer pis hi ha tres finestres emmarcades amb maó i a les golfes una galeria formada per dues obertures d'arc rebaixat emmarcades amb maó.
