Tina de Ballarons

Santa Maria de Merlès

Número de fitxa 08255-148
Àmbit: Patrimoni immoble
Tipologia Element arquitectònic
Estil / època: Modern
Segle XVIII
Estat de conservació Regular
Notes de conservació: Es troba tapada i força erosionada.
Protecció Inexistent
Accés Fàcil
Ús actual: Sense ús
Titularitat Privada
Titular: Ref. cad.: 010A00036

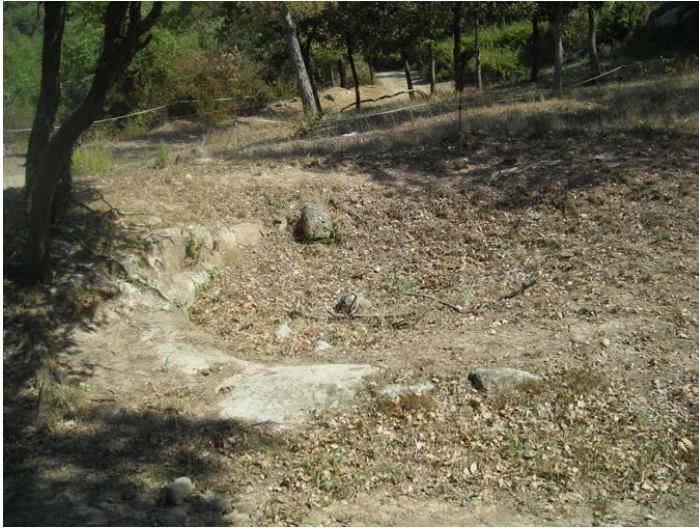
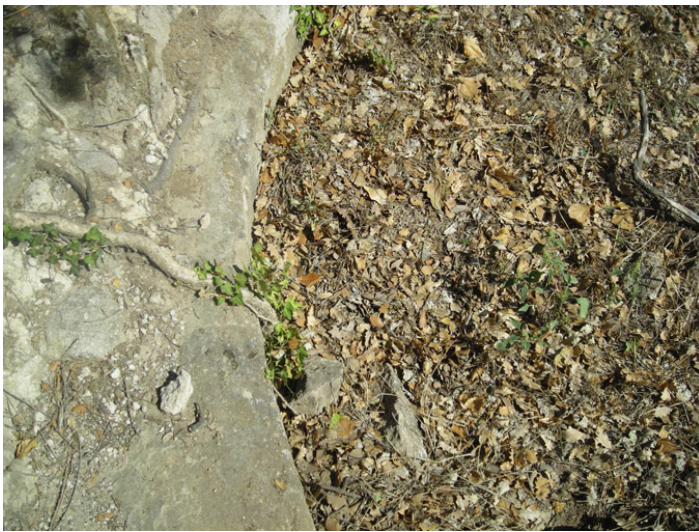
La Tina de glans de Ballarons es troba situada a uns 200 metres a llevant de la Ballarons sobre una esplanada rocosa envoltada per una zona de roures.

Es tracta d'una tina d'estructura circular picada a la roca mare de 3'25 metres de diàmetre interior. Queden restes d'un mur perimetral de maçoneria de pedra, del qual es conserva un petit tram de 40 centímetres d'altura. Actualment la tina es troba pràcticament plena de terra però encara es pot observar les traces de la meitat de l'estructura circular.
