## Resclosa del molí de Vilalta

Santa Maria de Merlès

**Número de fitxa:** 08255 - 151  
**Àmbit:** Patrimoni immoble  
**Tipologia:** Obra civil  
**Estil / època:** Modern  
**Segle:** XVIII  
**Estat de conservació:** Bo  
**Notes de conservació:** El mur principal de la resclosa està parcialment cobert de vegetació.  
**Protecció:** Inexistent  
**Accés:** Fàcil  
**Ús actual:** Estructural  
**Titularitat:** Privada  
**Titular:** Ref. cad.: 002A00017  
**Fitxes associades:**  
[Molí de Vilalta](#)  
**Autoria de la fitxa:** Jordi Compte i Marta Homs  
**Data de registre de la fitxa:** dj., 25/10/2007 - 02:00

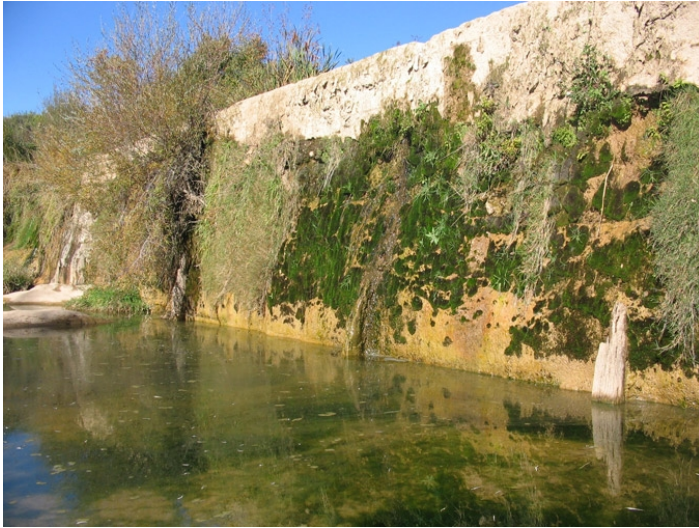
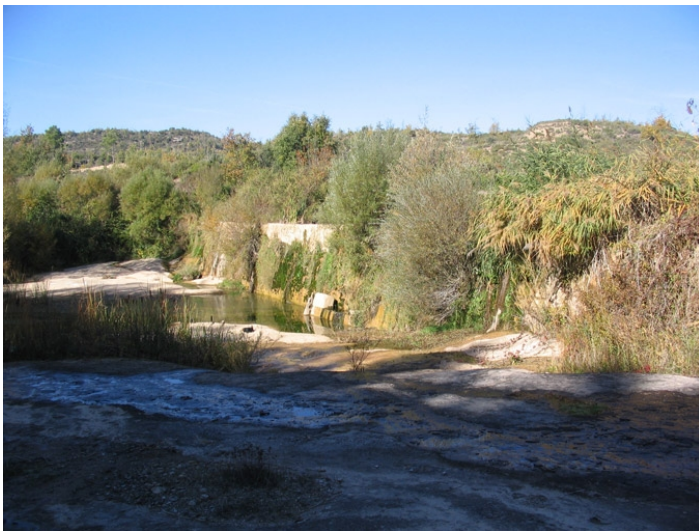
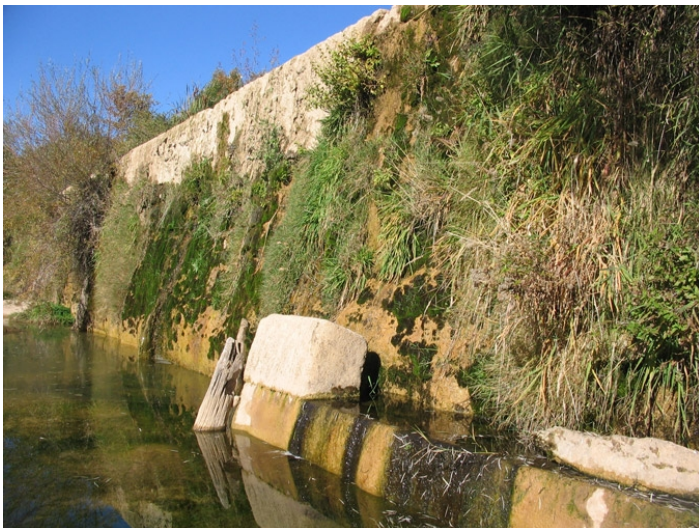
Es tracta d'una resclosa d'uns 40 metres de llarg que creua la riera sobre una plataforma rocosa. Està bastida amb un mur de maçoneria de pedra, parcialment arrebossat, de carreus grans i treballats, essent en algunes parts col·locats a filades regulars. Està coronada amb una filada de blocs de pedra treballats força amples. L'alçada del mur de la resclosa és d'uns 3 metres a la part central, descendint a mesura que s'acosta als extrems laterals. A la part inferior, es conserva l'arrencada dels posts de fusta que sustentaven la primitiva resclosa. Actualment aquest mur principal de la resclosa està parcialment cobert de vegetació i l'aigua s'hi filtra per diversos punts.

A l'oest del conjunt, a tocar de l'extrem del mur principal de la resclosa hi ha una altre mur, també bastit amb grans carreus, que separa una part de l'aigua de la riera indicant l'inici del canal. Just al costat d'aquest mur hi ha la primera comporta del canal, que permetia retornar l'aigua a la riera quan no convenia fer-la passar pel canal.
