Paret de Can Carquetes

Santa Susanna

Número de fitxa	08261-42
Àmbit:	Patrimoni immoble
Tipologia	Element arquitectònic
Estil / època:	Contemporani Popular
Segle	XIX
Estat de conservació	Bo
Notes de conservació:	Està ben conservat, malgrat que no es conserva en la seva totalitat.
Protecció	Inexistent
Accés	Fàcil
Ús actual:	Productiu
Titularitat	Privada
Titular:	08261A005000680000AL
Autoria de la fitxa	Marc Bosch de Doria
Data de registre de la fitxa:	dl., 20/04/2009 - 02:00

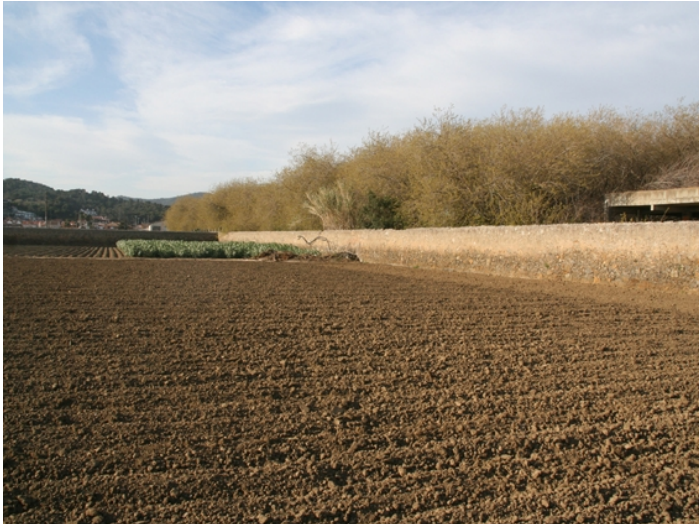
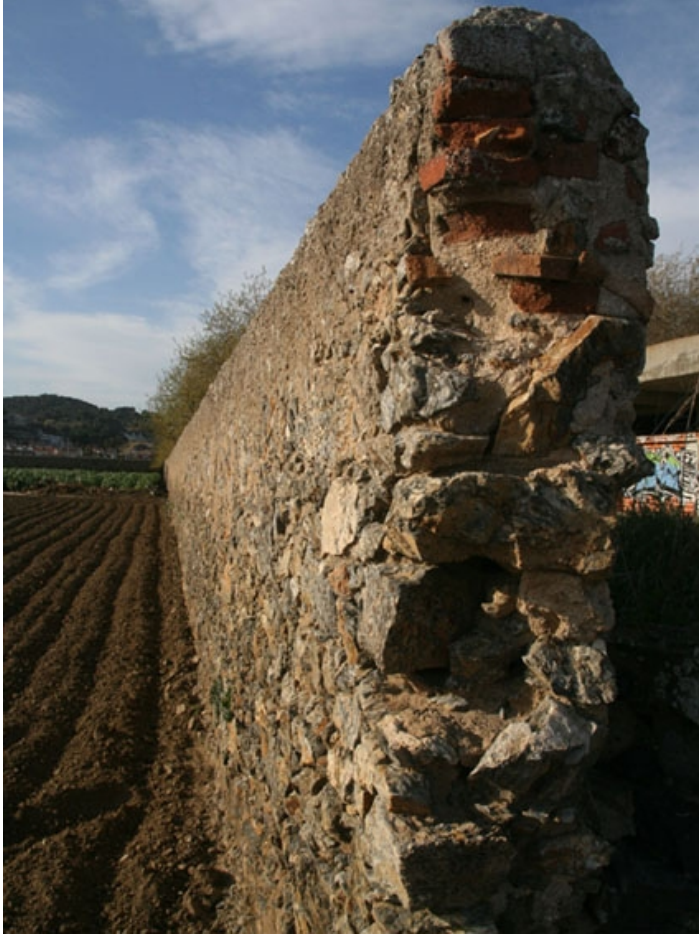
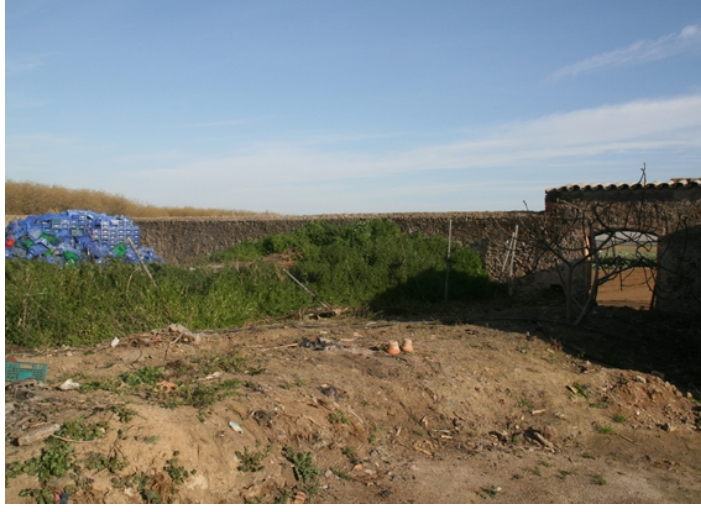
Mur que encercla els horts del davant de can Carquetes. És una construcció de pedra i calç i també reaprofitava fragments de materials ceràmics. Es conserva un tram d'uns 220 m de llargada en forma de L, amb una portalada d'accés al nord. És una estructura d'uns 40 cm d'amplada i uns 2,2 m d'alçada. El coronament del mur és lleugerament apuntat.
