Cal Veremes

Súria

Número de fitxa 08274 - 123
Àmbit: Patrimoni immoble
Tipologia Edifici
Estil / època: Contemporani Popular
Segle XIX
Estat de conservació Dolent
Notes de conservació: En estat de ruïna avançat.
Protecció Inexistent
Tipus de protecció: Inexistent
Accés Fàcil
Ús actual: Sense ús
Titularitat Privada
Titular: Ref. cad.: 002A00018

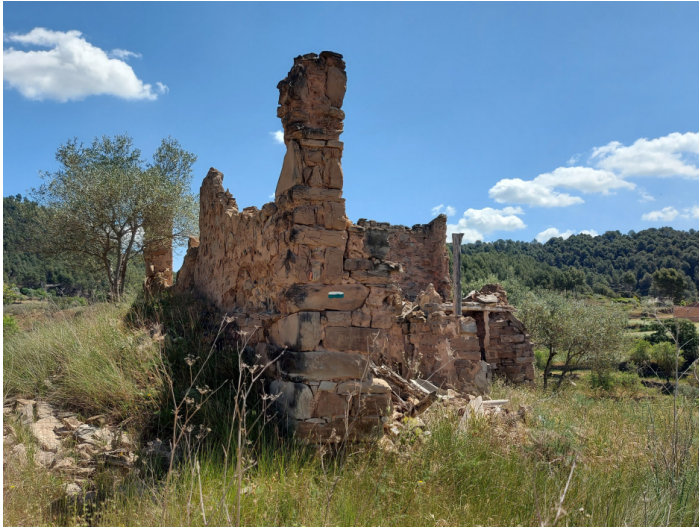
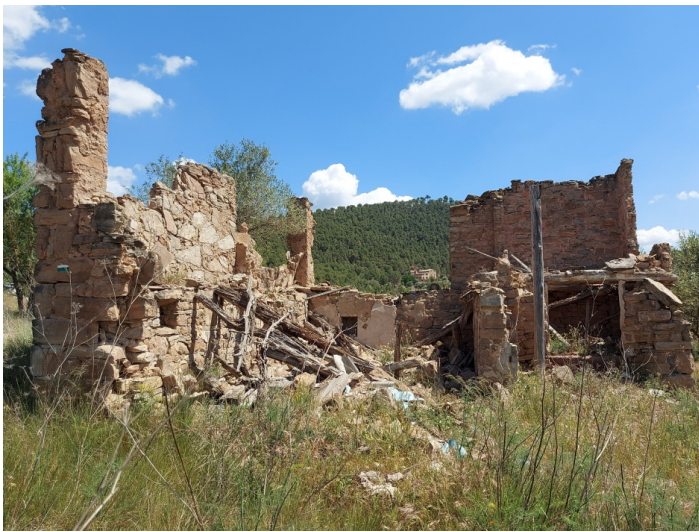
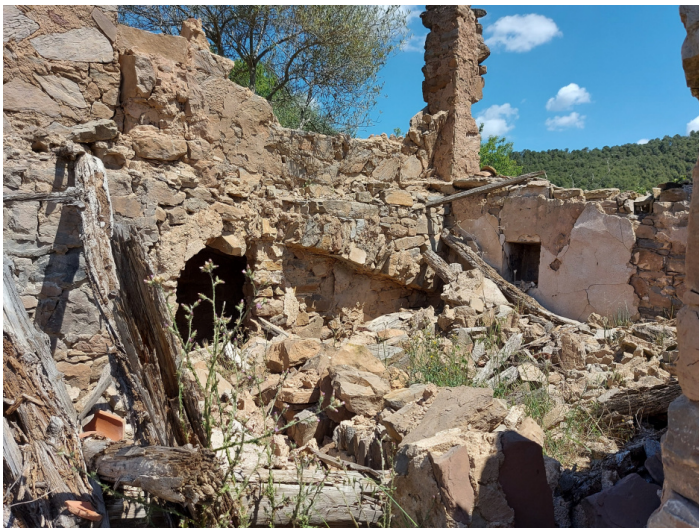
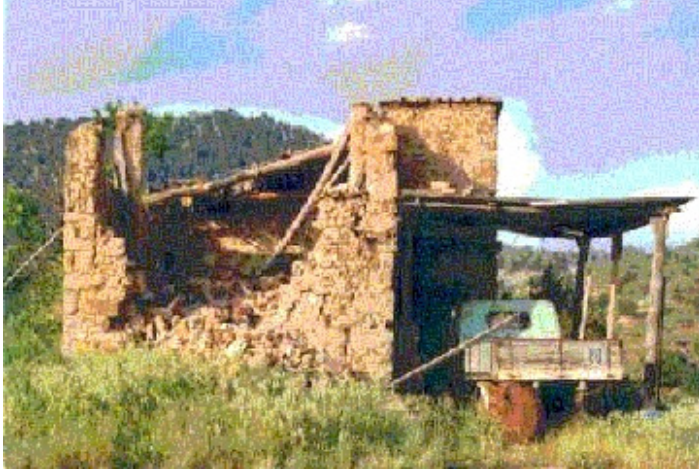
Petita masia feta de maçoneria irregular, de planta rectangular amb un apèndix que li dona forma de "L". Originàriament tenia dues altures. A la zona de l'apèndix hi ha una tina, ara totalment coberta de palla. A la resta de l'edifici no es pot accedir a l'interior ja que la teulada s'ha ensorrat sobre la construcció, però encara es poden distingir diferents elements de maquinària de funcionalitat agrícola a l'interior com, per exemple, una màquina de batre. Al costat hi ha les restes d'una bassa amb parets de pedra i fang.
