Façana antiga del Castell

Súria

Número de fitxa 08274 - 214
Àmbit: Patrimoni immoble
Tipologia Edifici
Estil / època: Medieval
Segle XIV
Estat de conservació Regular
Notes de conservació: Es troba en un lloc inaccessible. En el moment de fer l'església van deteriorar la porta
Protecció Física
Tipus de protecció: Inexistent
Accés Restringit
Ús actual: Sense ús
Titularitat Pública
Titular: Ajuntament de Súria, C/ Ernest Solvay, 13, 08260-SÚRIA
Autoria de la fitxa KuanUm - JM Huéllamo - JM Solias
Data de registre de la fitxa: dj., 31/12/2009 - 01:00

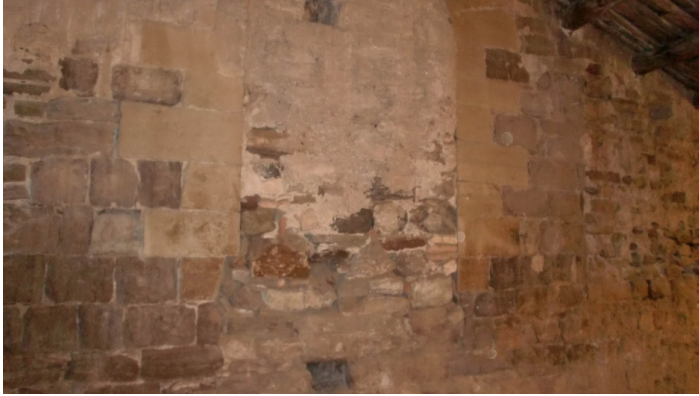
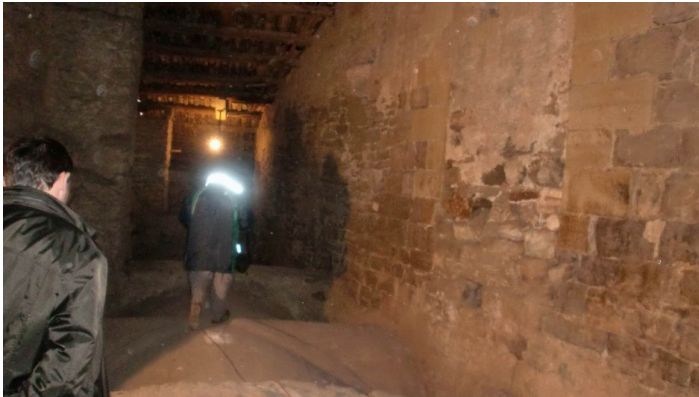
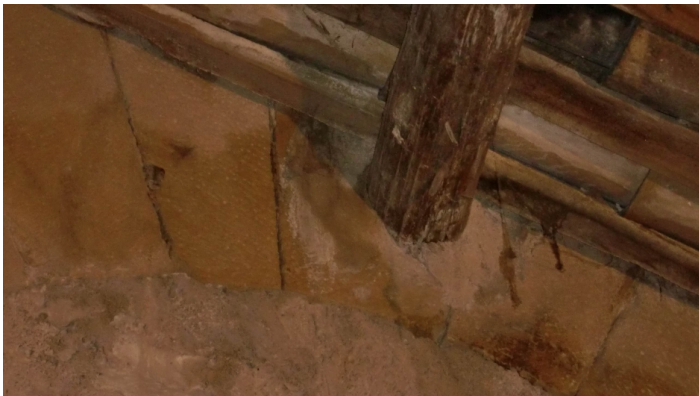
L'antiga porta principal del castell es troba a la façana Sud del mateix. De tota manera, en el moment de fer la darrera fase d'engrandiment de l'església parroquial del Roser van arribar a tapar el pas cap a la porta principal. Això va provocar que calgués obrir un nou accés al castell (que és el que s'utilitza actualment). Aquesta remodelació de l'església també va provocar que es rebaixés el terreny que es trobava davant de l'antiga porta fins el nivell del paviment de l'església (uns sis metres aproximadament). Actualment, per tal de poder veure la porta cal accedir a la part superior de la volta que es troba sobre la nau Nord de l'església i, des d'aquell punt es pot observar la porta tapiada. Aquesta presenta un arc de punt rodó amb dovelles realitzades en pedra sorrenca, així com els brancals de la mateixa. Es pot observar, així mateix la marca de la roca on s'assenta el castell que anava baixant cap a la zona oest. Així mateix, es pot comprovar com per a fer la coberta de l'església van encastar una biga a la dovella central de la porta.
