## Santa Margarida d'Ardola

Tavèrnoles

**Número de fitxa:** 08275 - 47  
**Àmbit:** Patrimoni immoble  
**Tipologia:** Edifici  
**Estil / època:** Romànic  
**Segle:** XI  
**Estat de conservació:** Dolent  
**Notes de conservació:** Es troba en estat ruïnós.  
**Protecció:** Legal  
**Observacions protecció:** Catàleg de béns a protegir POUM 2014, nº 37 (arquitectònic). BPU.  
**Número inventari:** Sí, IPA.: 24228.  
**Generalitat i altres inventaris:**  
**Accés:** Difícil  
**Ús actual:** Sense ús  
**Titularitat:** Privada  
**Titular:** 08275A007000310000OR  
**Autoria de la fitxa:** Virgínia Cepero González  
**Data de registre de la fitxa:** dc., 04/06/2014 - 02:00

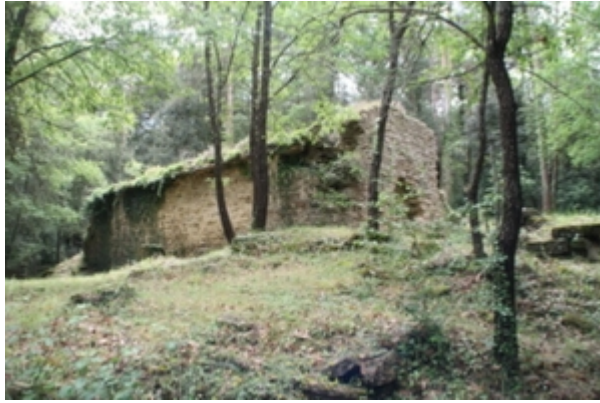
Es tracta de les restes de l'antiga església romànica de Santa Margarida d'Ardola, de la que només resten dempeus els murs de tramuntana i de ponent.

Era una capella d'una sola nau amb absis semicircular, parcialment conservat, obert al cantó de llevant, i un atri o porxo adossat al costat de ponent.

La façana de ponent presenta un portal adovellat amb arc de mig punt, del que només en resta l'interior, ja que la part exterior ha estat objecte d'espoli.

L'aparell és fet de blocs de pedra de grans dimensions, poc carejats, formant filades ordenades i uniformes. A l'interior del temple encara es poden apreciar restes de l'antic arrebossat.

És lamentable l'estat de conservació en el que es troba aquesta antiga església, i són necessàries mesures urgents de consolidació de les restes, que evitin la seva desaparició definitiva.

S'han de prendre mesures urgents per a evitar que les restes de la capella desapareguin definitivament.

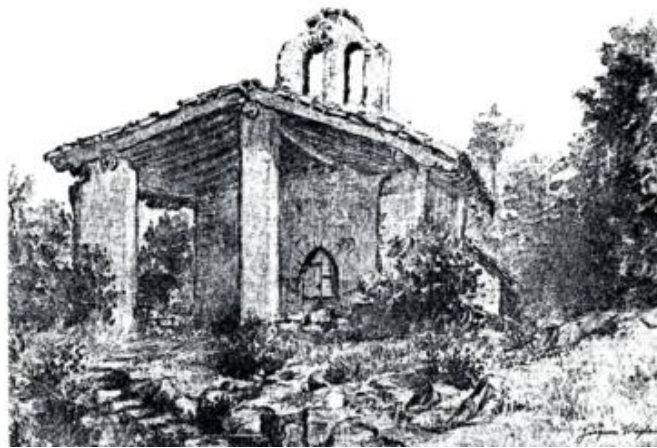
Dibuix de l'església de Santa Margarida fet per Joaquim Vilaplana entre finals del segle XIX i principis del XX.
