Sínia de can Mariano

Talamanca

Número de fitxa: 08277-42
Àmbit: Patrimoni immoble
Tipologia: Element arquitectònic
Estil / època: Contemporani
Segle: XIX
Estat de conservació: Regular
Notes de conservació: Parcialment ensorrada i amb molta vegetació als voltants.
Protecció: Inexistent
Accés: Fàcil
Ús actual: Sense ús
Titularitat: Privada
Titular: Ref. cad.: 005A00003
Autor de la fitxa: Quim Serdà Manau
Data de registre de la fitxa: dc., 06/06/2007 - 02:00

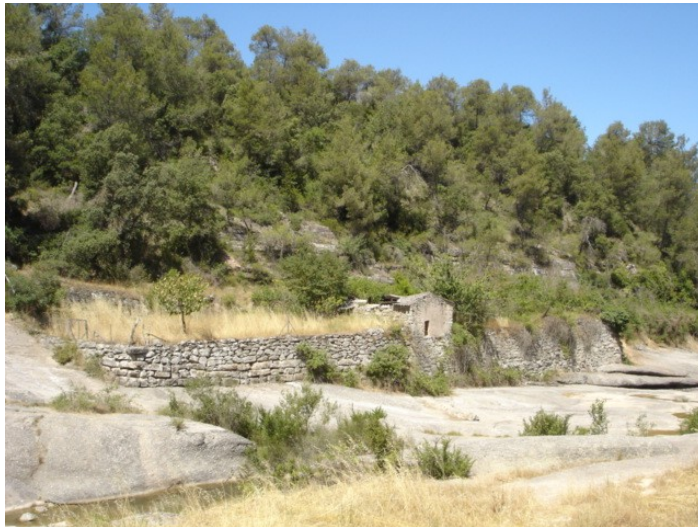
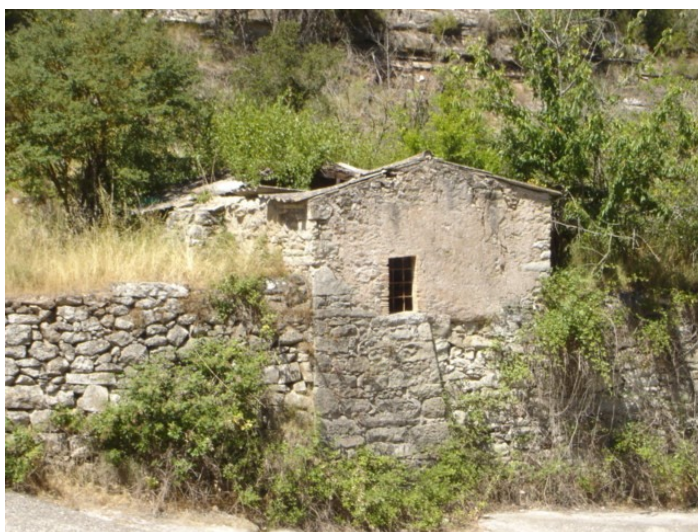
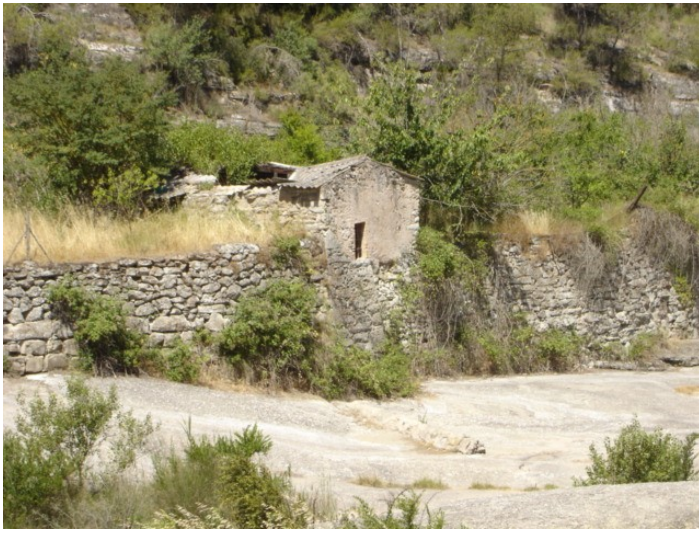
Construcció molt senzilla de planta rectangular i coberta a dues aigües, avui parcialment ensorrada. El parament és de pedruscall i sols presenta una obertura, a llevant. L'entrada és a ponent. Tot i la proximitat de la riera de Talamanca, la sínia té un pou interior d'on s'agafava l'aigua per a regar els horts dels voltants, perimetralment tancats per murs de pedra seca.
