## Sínia de can Valls

Talamanca

**Número de fitxa** 08277-43  
**Àmbit:** Patrimoni immoble  
**Tipologia** Element arquitectònic  
**Estil / època:** Contemporani  
**Segle** XIX  
**Estat de conservació** Bo  
**Protecció** Inexistent  
**Accés** Fàcil  
**Ús actual:** Sense ús  
**Titularitat** Privada  
**Titular:** Ref. cad.: 006A00023  
**Autoria de la fitxa** Quim Serdà Manau  
**Data de registre de la fitxa:** dc., 06/06/2007 - 02:00

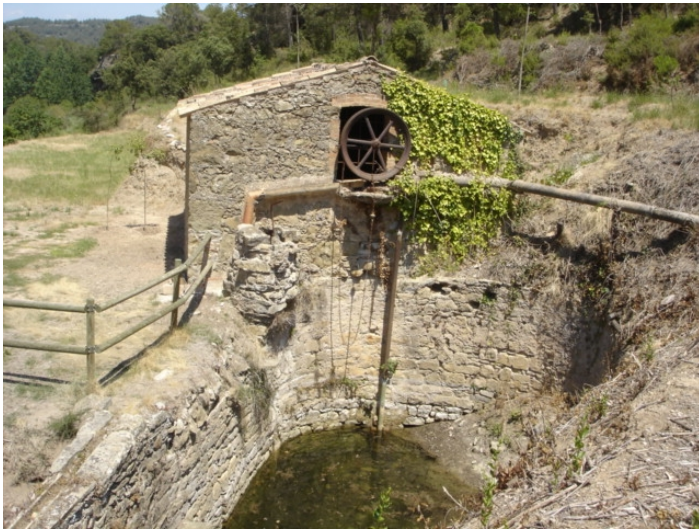
Construcció molt senzilla de planta rectangular i coberta a dues aigües amb teula àrab. El parament és de pedruscall amb blocs de pedra més treballats a les cantonades. L'entrada és a Nord, té dues petites obertures

a ponent i una altra a migdia. Conserva tot l'aparell mecànic, amb les dues rodes i els respectius eixos. El més interessant de la construcció és a l'exterior, on trobem un complex sistema de canals amb aqüeducte d'una volta inclòs i dos dipòsits, connectats entre ells mitjançant una petita obertura amb arc rebaixat de maons en plec de llibre. L'aigua s'obtenia d'una surgència natural i s'elevava fins a un safareig connectat amb el sistema de canals que, per gravetat, la repartia pels horts del marge de la riera. La palanca de ferro, situada prop de la roda exterior, permetia escollir un dels diversos sistemes de canals existents per tal d'escollir l'hort que es volia regar.
