## Resclosa de can Pruners

Talamanca

**Número de fitxa** 08277-173  
**Àmbit:** Patrimoni immoble  
**Tipologia** Obra civil  
**Estil / època:** Contemporani  
**Segle** XIX  
**Estat de conservació** Bo  
**Protecció** Inexistent  
**Accés** Fàcil  
**Ús actual:** Sense ús  
**Titularitat** Privada  
**Titular:** Diversos  
**Fitxes associades:**  
[Sínia de can Pruners](#)  
**Autoria de la fitxa** Quim Serdà Manau  
**Data de registre de la fitxa:** dl., 17/09/2007 - 02:00

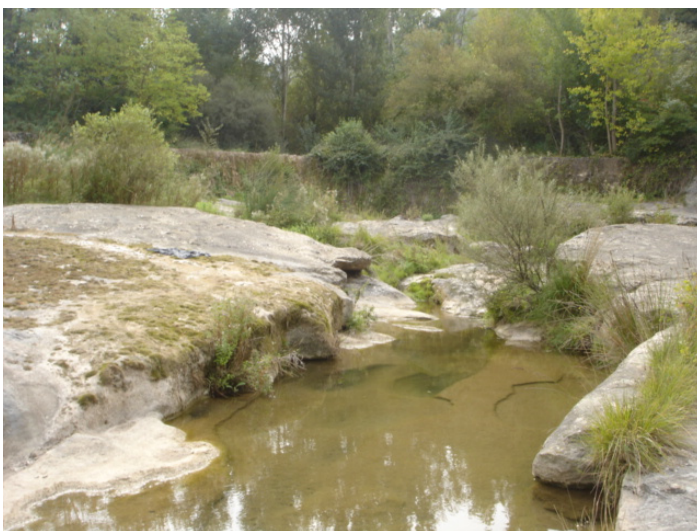
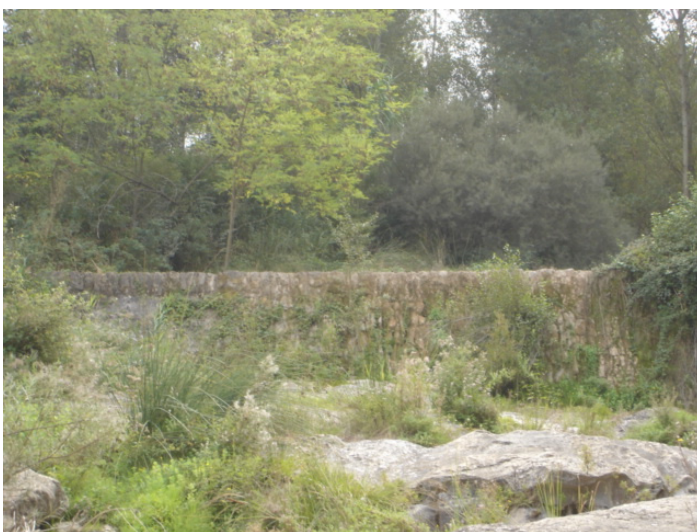
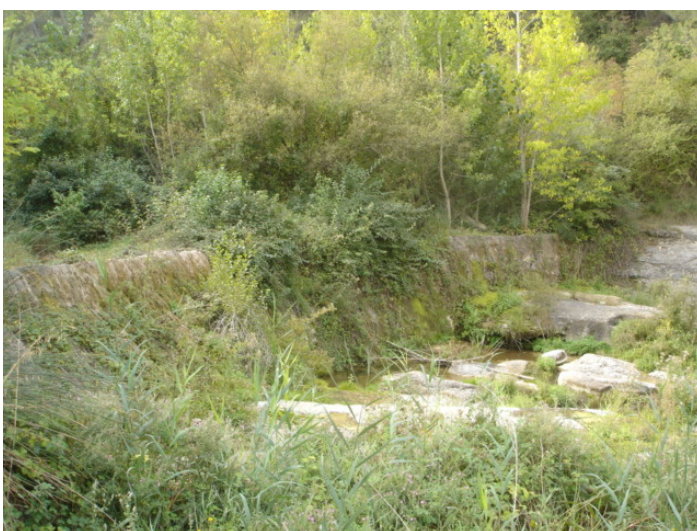
Mur transversal fet de pedra i lligat amb morter i formigó que antigament acumulava i elevava el nivell de l'aigua en aquest punt de la riera de Mura. Presenta una llargada aproximada de 40 metres, per una alçada de 2,5 m i amplada d'1 m. L'obra està lleugerament inclinada per tal de reforçar-ne l'estructura, sobretot a la base. Es conserva en la seva totalitat. Avui, el poc volum d'aigua s'escola per sota la resclosa, i l'antiga bassa està plena de sediments. A més, la vegetació hi ha crescut per tots costats creant un bonic paisatge.

Trobem també les restes de l'antic canal que transportava l'aigua cap a la sínia de Can Pruners tot aprofitant un lleuger pendent, i poder així, regar els horts que es troben al costat de la riera. Es tracta d'un tram de canal que fa uns 300 cm de llarg, per 70 cm d'ample i 40 cm d'alt. Avui però, està cobert de pedres i vegetació, i sols es pot veure el mur exterior de formigó i maons.
