## Les Àligues

Sitges

**Número de fitxa:** 08270-473  
**Àmbit:** Patrimoni immoble  
**Tipologia:** Edifici  
**Estil / època:** Popular  
**Segle:** Sense data  
**Estat de conservació:** Dolent  
**Notes de conservació:** L'estat general de lla construcció és ruïnós.  
**Protecció:** Legal  
**Observacions protecció:** Pla d'Ordenació Urbanística Municipal. 2006  
**Accés:** Difícil  
**Ús actual:** Sense ús  
**Titularitat:** Privada  
**Titular:** Ref. cad.: 023A00001  
**Autoria de la fitxa:** Núria Nolasco Azuaga  
**Data de registre de la fitxa:** dc., 30/08/2006 - 02:00

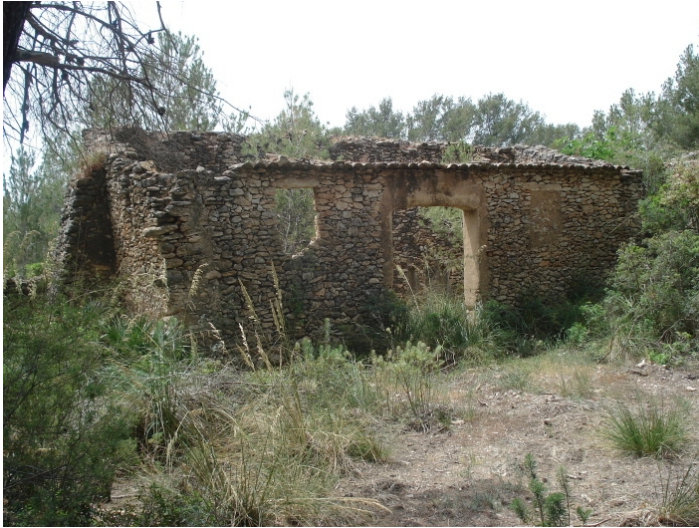
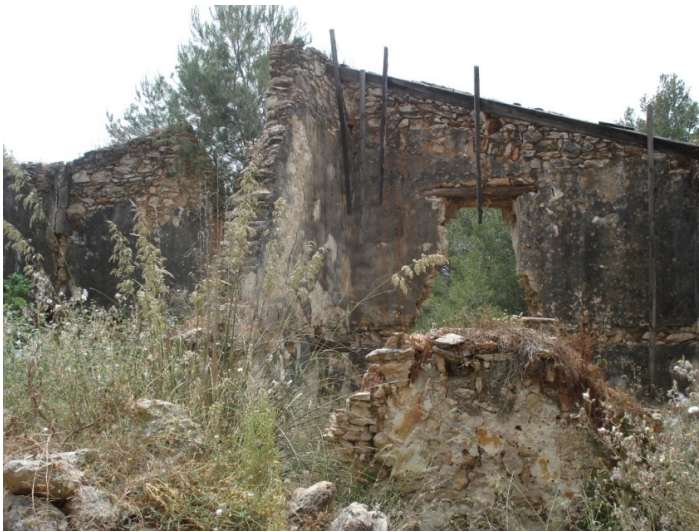
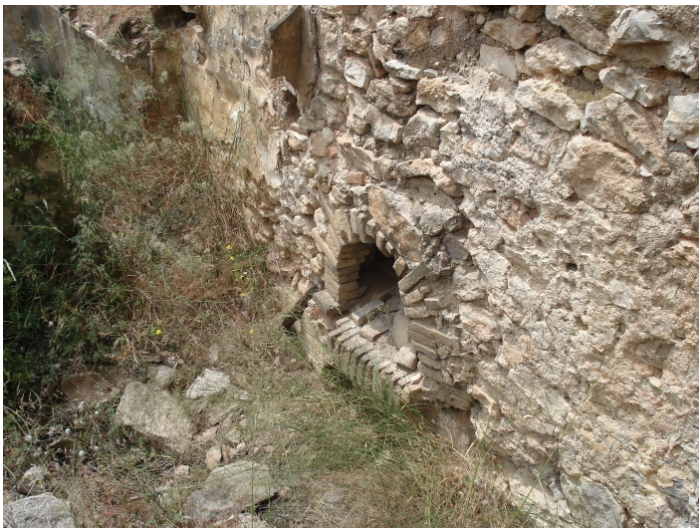
Ruïnes d'una antiga masia, conformada bàsicament per un únic edifici construït amb murs de pedra irregular, de petites dimensions, cohesionades amb fang i probablement amb morter de calç de tonalitat terrosa. La casa ha perdut totalment la coberta -de la que tan sols es conserva el ràfec- i els tancaments. S'identifica la porta d'accés constituïda per brancals de pedra i llinda d'arc rebaixat. Aquesta obertura estava flanquejada per dues finestres rectangulars amb llinda de pedra monolítica, parcialment conservades. L'interior mostra part de les parets mestres i de les compartimentacions, molt enderrocades, i es troba totalment envaït per la vegetació. S'identifica un forn de cuina que devia estar principalment destinat a coure-hi pa, amb l'obertura conformada per un arc de maó massís disposat a sardinell.

Aquesta masia figura en les disposicions del Pla d'Ordenació Urbanística Municipal com a edificació rural que s'ha de reconstruir i rehabilitar, sempre respectant els volums existents i sense alterar la composició original.
