## Cal Robert

La Torre de Claramunt

**Número de fitxa** 08286 - 34  
**Àmbit:** Patrimoni immoble  
**Tipologia** Edifici  
**Estil / època:** Modern Contemporani Popular  
**Segle** XVIII  
**Estat de conservació** Bo  
**Notes de conservació:** L'interior de la casa es troba totalment transformat. La distribució interior ha estat modificada i adaptada a les necessitats d'una vivenda actual.  
**Protecció** Inexistent  
**Tipus de protecció:** Inexistent  
**Observacions protecció:** Catàleg de masies-M02  
**Accés** Fàcil  
**Ús actual:** Residencial  
**Titularitat** Privada  
**Titular:** 08286A00300045  
**Autoria de la fitxa** Raquel Valdenebro Manrique  
**Data de registre de la fitxa:** dg., 08/09/2013 - 02:00

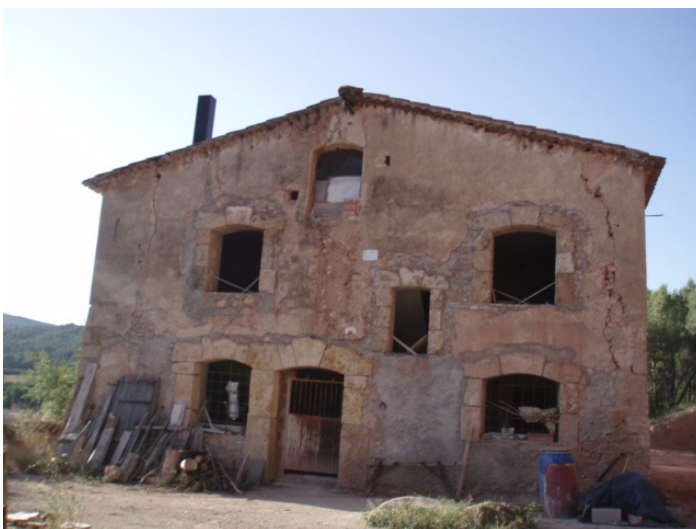
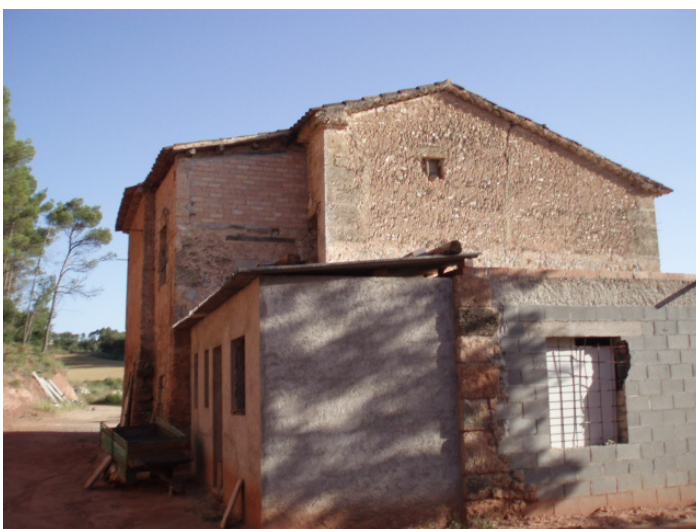
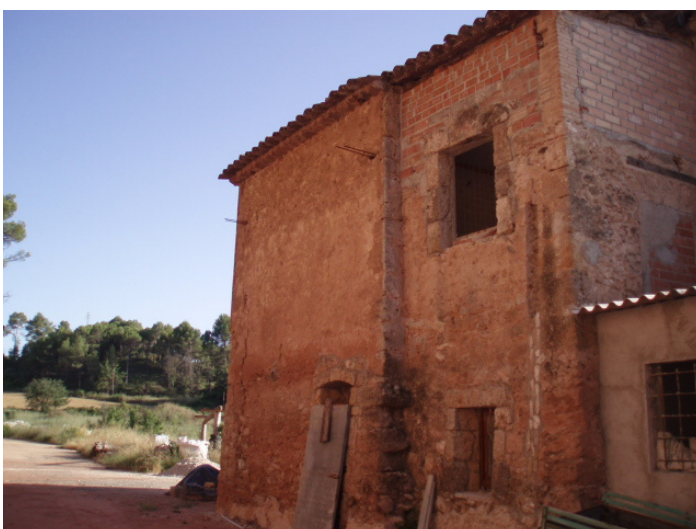
Edifici de planta quadrangular cobert a dues aigües amb el carener perpendicular a la façana. Es tracta d'una construcció aixecat amb mur de paredat comú amb pedra de diferents mides disposada de forma irregular, amb les cantonades reforçades per carreus ben tallats i ben disposats. Alguns fragments de mur a nivell del pis de les golfes són acabats en maó, fruit de la darrera reforma que s'està duent a terme a la casa. Al cantó nord s'adossa un cos de planta baixa, reconstruït amb peces de formigó i amb coberta lleugerament inclinada. La façana principal està orientada a migdia, i s'obre a nivell de planta baixa amb una composició poc ordenada de portes i finestres, fruit de les obres actuals. A nivell de planta baixa, l'accés principal a la vivenda es realitza mitjançant un portal adovellat que format per un arc rebaixat. A tocar del porta, s'obre una finestra rectangular, i a l'extrem de la façana una altra finestra similar. A nivell de primer pis s'observen dues finestres quadrangulars de grans dimensions i una altra més petita a un nivell entre el primer pis i la planta baixa. Un altre finestral s'obre a nivell de golfes. Totes les obertures estan reforçades amb carreus de pedra ben tallada i dovelles superiors creant arcs molt rebaixats. Totes aquestes finestres han estat engrandides arran de les actuals obres. També la porta principal ha estat engrandida, i s'ha obert una finestra nova al costat. A la façana de llevant destaca una finestra a nivell de primer pis i una nivell e planta baixa. En aquest tram l'edifici crea un petit retranqueix desvirtuant la planta quadrangular. A la façana de ponent s'obren dues finestres rectangulars a nivell de planta baixa, que es corresponen amb dues finestres més a nivell de primer pis.
