## Cal Martró

Santa Margarida de Montbui

**Número de fitxa** 08250-59  
**Àmbit:** Patrimoni immoble  
**Tipologia** Edifici  
**Estil / època:** Contemporani Popular  
**Segle** XIX-XX  
**Any** 1927  
**Estat de conservació** Dolent  
**Notes de conservació:** Molt reformada  
**Protecció** Inexistent  
**Accés** Fàcil  
**Ús actual:** Sense ús  
**Titularitat** Privada  
**Titular:** 3816803CG8031N  
**Fitxes associades:**  
[Nucli Antic de Santa Margarida de Montbui](#)  
**Autoria de la fitxa** Raquel Valdenebro Manrique  
**Data de registre de la fitxa:** dt., 27/04/2010 - 02:00

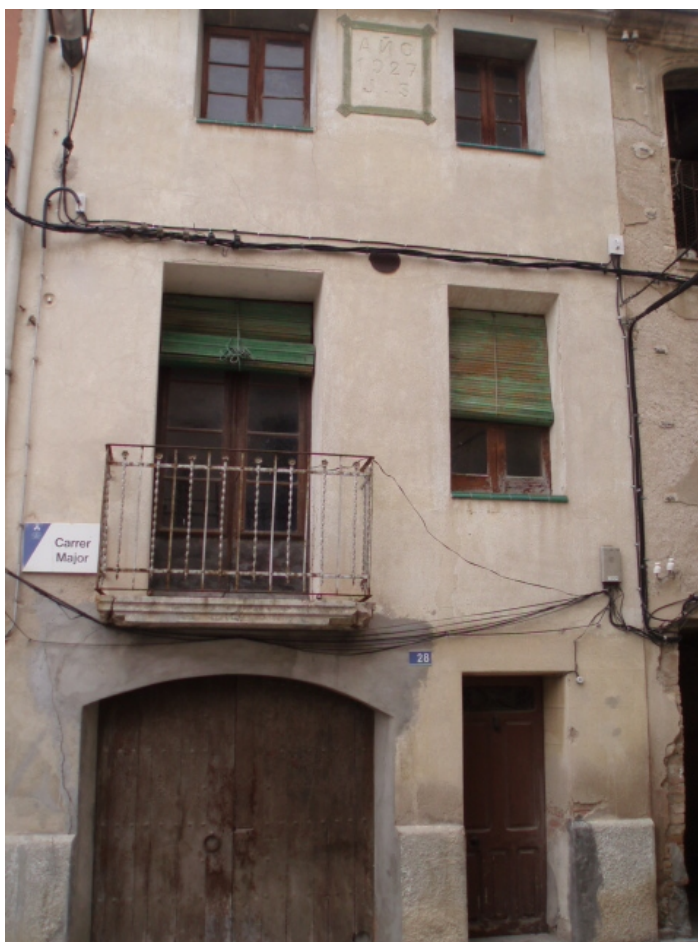
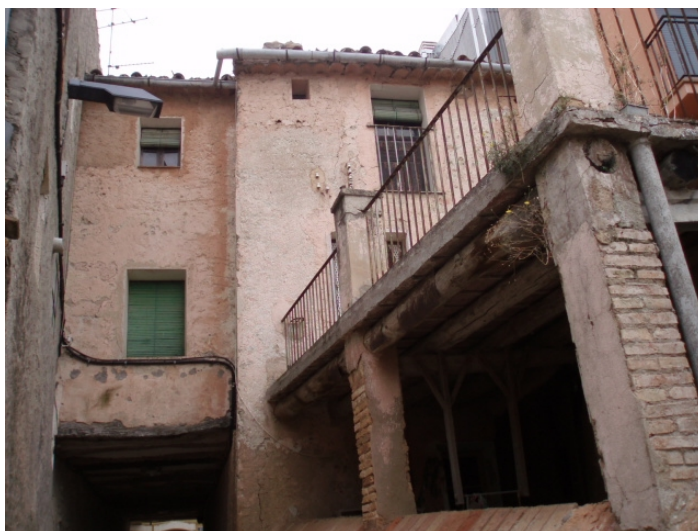
Edifici de planta rectangular entre mitgeres, situat al centre del nucli antic de Santa Margarida de Montbui. Es tracta d'una construcció feta en mur de paredat irregular, que ha estat arrebossat i pintat en color blanc, tot i que la pintura es troba ja molt esmorteïda. Compta amb planta baixa, primer i segon pis, i es cobreix a doble vessant amb el carener paral·lel a la façana. La façana principal es troba orientada a llevant seguint la línia de cases del carrer Major. A nivell de planta baixa s'observa la presència d'un sòcol de ciment que sobresurt uns centímetres de la línia de la façana. Aquesta planta s'obre amb un portal d'accés de grans dimensions acabat amb un arc rebaixat, que possiblement ha estat eixamplat i que dóna accés als baixos de l'edifici. L'accés a l'interior de la vivenda es realitza a través d'una porta allindada situada en un extrem de la façana sense cap element ornamental. A nivell de primer pis, destaca un balcó protegit amb una barana exterior de ferro que s'escau sobre el portal de la planta baixa, i una finestra quadrangular, que s'escau sobre la porta d'accés a la vivenda. A nivell de segon pis s'obren dues finestres quadrangulars. Entre aquestes dues finestres, s'ha assenyalat un espai emmarcat a la paret, on es pot llegir AÑO 1927 J.S. Es tracta d'una incisió a l'arrebossat de la paret, i el marc que el protegeix és fet amb una faixa de ciment formant un quadrat. La part posterior de la casa és visible des del carreró posterior, al qual es té accés pel pas cobert que queda sota la casa veïna de Cal Cadiu. Com es pot observar, a la part del darrera de la casa s'ha afegit un cos rectangular de planta baixa, que es cobreix de forma plana i permet una terrassa a nivell de primer pis de la casa. Aquesta terrassa s'ha protegit amb una barana de ferro molt senzilla. A nivell de planta baixa, aquest cos es troba format per un mur que s'alça un tram i que continua amb pilars de maó a les cantonades i a mig tram de mur, sobre els quals es recolza. Aquest espai, que queda semiobert sembla destinat a tasques agrícoles.
