Barraca codi 10268 - BV178

Vallirana

Número de fitxa: 08295-175
Àmbit: Patrimoni immoble
Tipologia: Edifici
Estil / època: Contemporani Popular
Segle: XIX-XX
Estat de conservació: Dolent
Notes de conservació: Enderroc important (coberta i accés).
Protecció: Inexistent
Accés: Fàcil
Ús actual: Sense ús
Titularitat: Privada
Titular: Ref. Cad.: 08296A00100001
Autor de la fitxa: Adriana Geladó Prat
Data de registre de la fitxa: dv., 16/09/2016 - 02:00

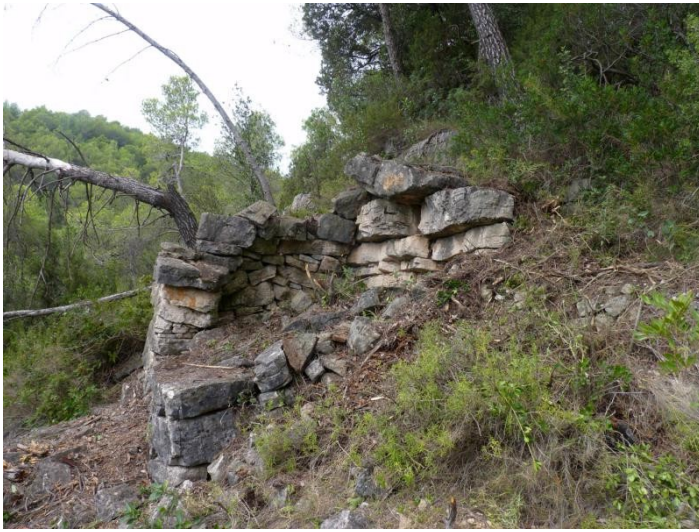
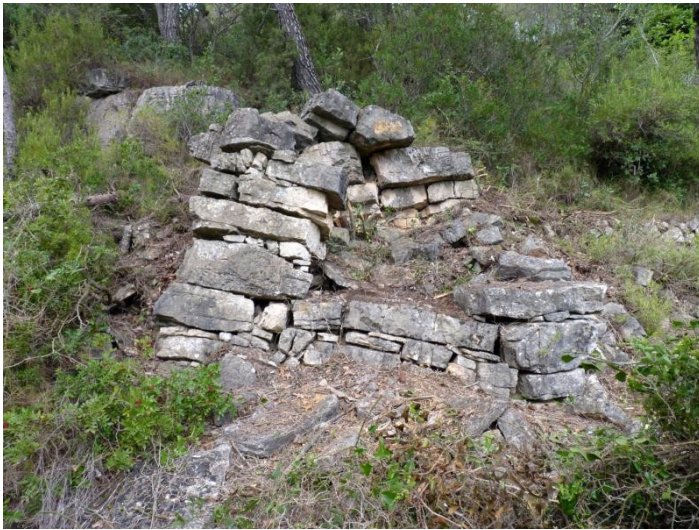
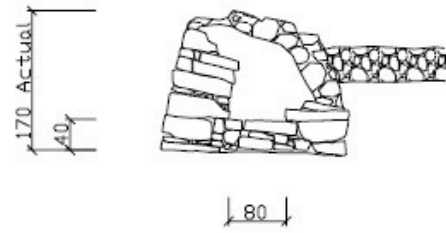
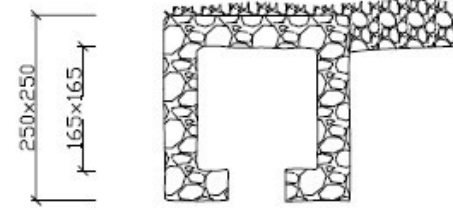
B178

Barraca de pedra seca del tipus aèria adossada al marge i orientada al sud. La seva planta és quadrada i no ha estat restaurada malgrat l'elevat grau d'enderroc que pateix l'estructura. Pel tipus de pedra que hi ha a terra i la forma del brancal esquerre, que ha quedat dempeus, és probable que el portal d'accés fos d'arc primitiu. Es tracta més d'aixopluc adossat al marge, amb un graó-marge a l'entrada i els murs primis. Tot i això, les pedres superiors són molt grans.

Observació: Enderroc sostre, porta i lateral dret Data: 20140920
