Pont de can Bogunyà

Vallirana

Número de fitxa 08295-683
Àmbit: Patrimoni immoble
Tipologia Obra civil
Estil / època: Modern Popular
Segle XVI-XVIII
Estat de conservació Dolent
Notes de conservació: Completament enderrocat.
Protecció Inexistent
Accés Fàcil
Ús actual: Sense ús
Titularitat Privada
Titular: Ref. Cad.: 08296A00400013

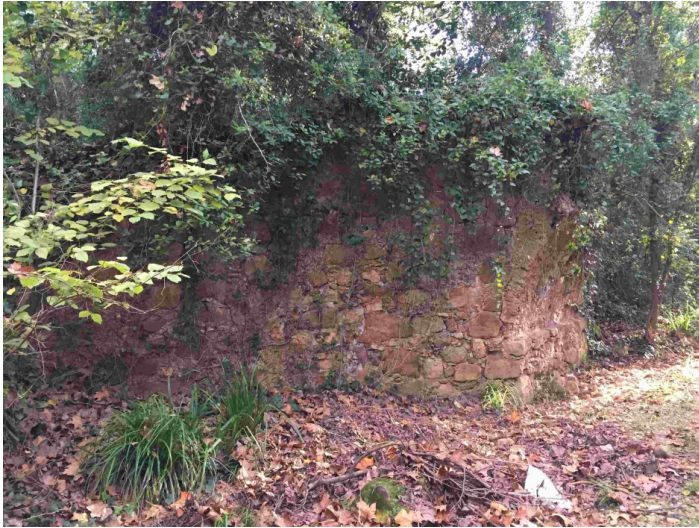
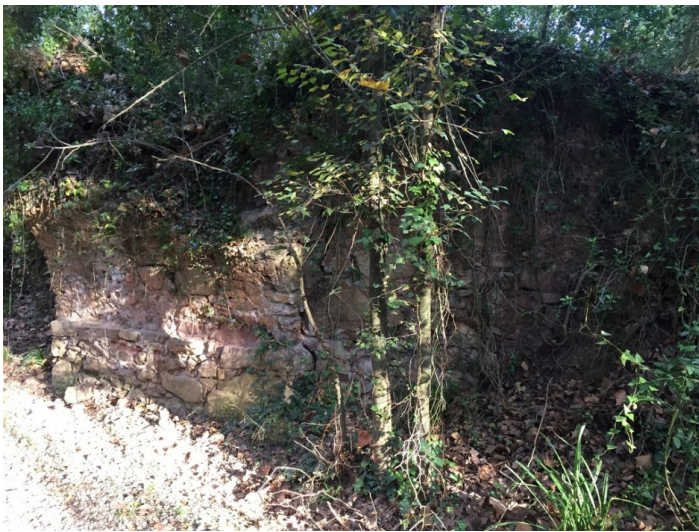
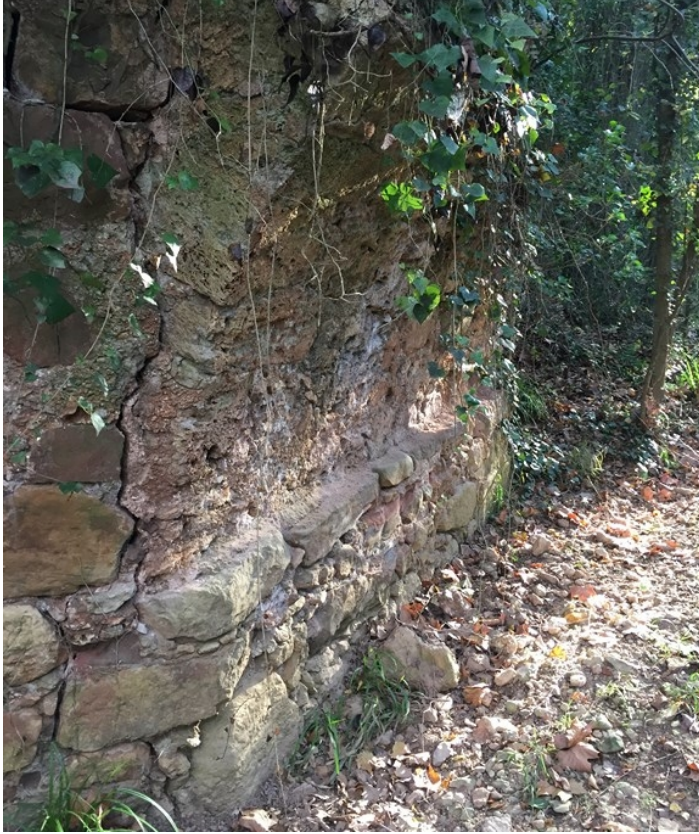
Restes d'un pont aïllat completament enderrocat. Només es conserven restes de l'estrep o cappont de la banda nord-est de l'estructura. S'observa l'arrencada d'un d'arc de mig punt bastit en pedra, amb l'intradós arrebossat. De fet, tota l'estructura està bastida en pedra de diverses mides disposada de manera regular, i lligada amb morter de calç.
