## Corral de Brufau

Veciana

### Classificació

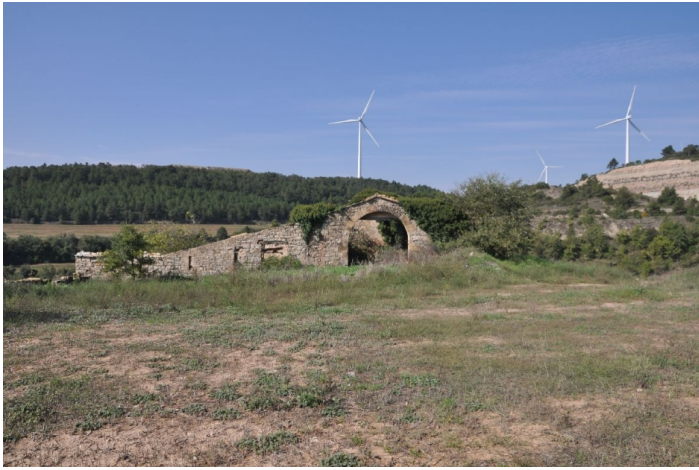
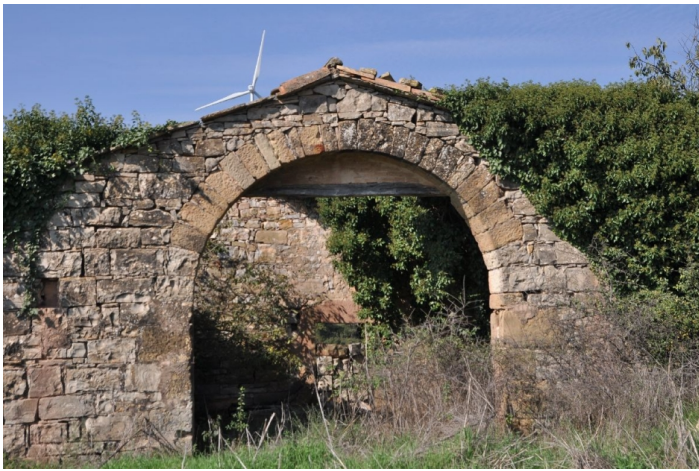
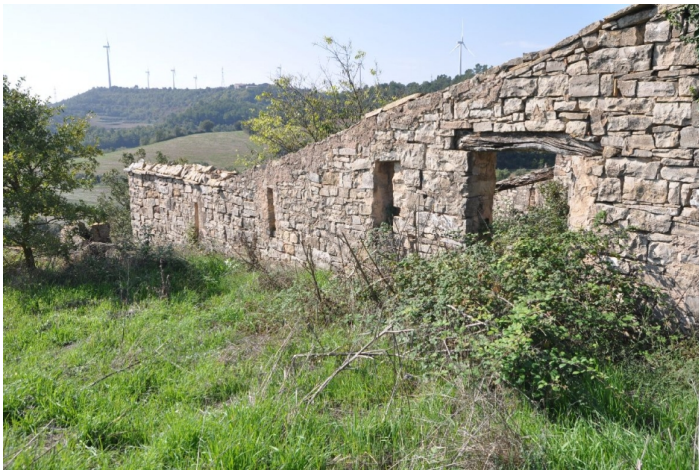
**Número de fitxa** 08297 - 104  
**Àmbit:** Patrimoni immoble  
**Tipologia** Edifici  
**Estil / època:** Modern Contemporani  
**Segle** XVIII-XX  
**Estat de conservació** Dolent  
**Notes de conservació:** abandonat des de fa força temps, no conserva la teulada.  
**Protecció** Inexistent  
**Accés** Fàcil  
**Ús actual:** Sense ús  
**Titularitat** Privada  
**Titular:** 08298A007000410000IZ  
**Autoria de la fitxa** Jordi Montlló Bolart  
**Data de registre de la fitxa:** dl., 06/10/2014 - 02:00

Antic corral que servia per guardar el bestiar i la palla, situat a l'extrem d'un camp de conreu al capdamunt del barranc de Veciana. És de planta rectangular i s'estructura en dos nivells. Al costat esquerra de la façana hi ha un seguit de cossos adossats que feien funció de corts pel bestiar. L'accés principal era pel nivell superior, amb una magnífica obertura d'arc rodó de mig punt amb dovelles treballades, orientat a llevant, on s'hi guardava el carro i posteriorment el tractor. Enfront de la portalada hi ha una obertura, actualment reomplerta parcialment de pedres que era per on abocaven les bales de palla, ja que aquesta s'emmagatzemava a la part inferior del corral. La coberta era de teules àrabs a dues aigües i el carener perpendicular a aquesta façana. Els acabats exteriors dels paraments són de pedra vista. Algunes obertures que encara no han estat cobertes per la vegetació, tenen la llinda de pedra treballada.

Per tractar-se d'un corral i pallissa, en destaca la tècnica constructiva, altament elaborada, pròpia de cases amb un alt poder adquisitiu.
