## Habitatge del Carrer Santa Maria, 15

Vilanova de Sau

**Número de fitxa** 08303 - 199  
**Àmbit:** Patrimoni immoble  
**Tipologia** Edifici  
**Estil / època:** Modern Contemporani Popular  
**Segle** XVIII  
**Any** 1749  
**Estat de conservació** Bo  
**Protecció** Inexistent  
**Accés** Fàcil  
**Ús actual:** Residencial  
**Titularitat** Privada  
**Titular:** 9043702DG4494S0001BR  
**Autoria de la fitxa** Joan Casas Blasi  
**Data de registre de la fitxa:** dt., 01/06/2010 - 02:00

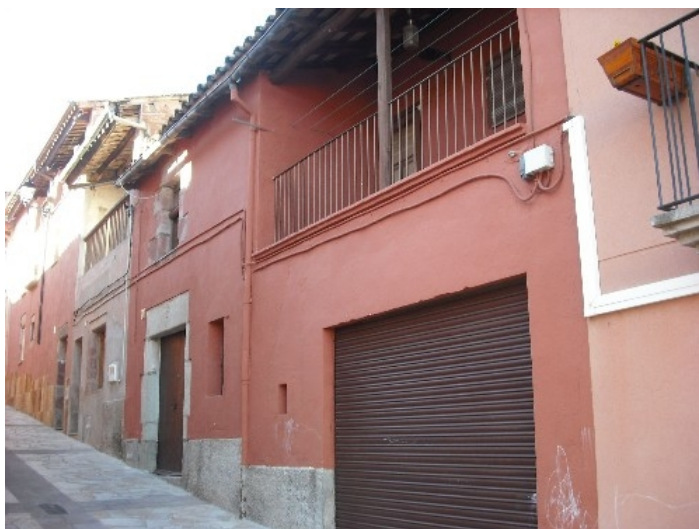
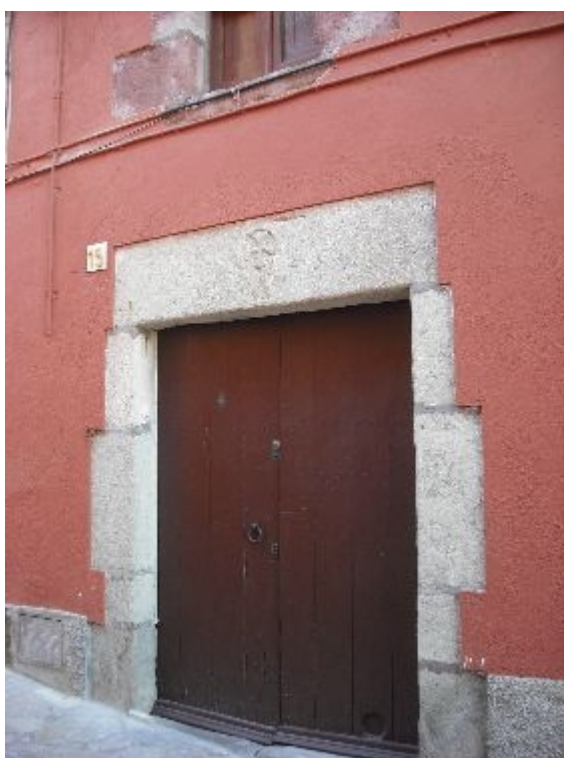
Edifici que sembla estar format per dos cossos. El primer s'hi troba l'accés principal a patir d'una porta rectangular emmarcada en pedra. A la llinda s'hi troba esculpit una creu dins de cercle i la data de construcció "1749". A la dreta s'hi obre una finestra de factura senzilla.

A la part superior, just sobre la porta principal hi ha una finestra també emmarcada en pedra.

Al segon cos a la planta baixa hi ha la porta d'un garatge i al pis superior un balcó o galeria protegit per una barana de fusta.

La coberta és la mateixa per ambdós cossos. És de teula i a doble vessant. El carener paral·lel a la façana.

L'aparell constructiu no es pot apreciar ja que queda amagat sota el arrebossat pintat amb un to rogenc. Per aquest motiu no es pot apreciar clarament si els dos cossos formen part de dues construccions diferents que posteriorment s'uniren o bé de la mateixa estructura.
