## Refugi n°3 de la guerra civil del Camp d'Aviació

Vilobí del Penedès

| <b>Número de fitxa</b> | 08304 - 96 |

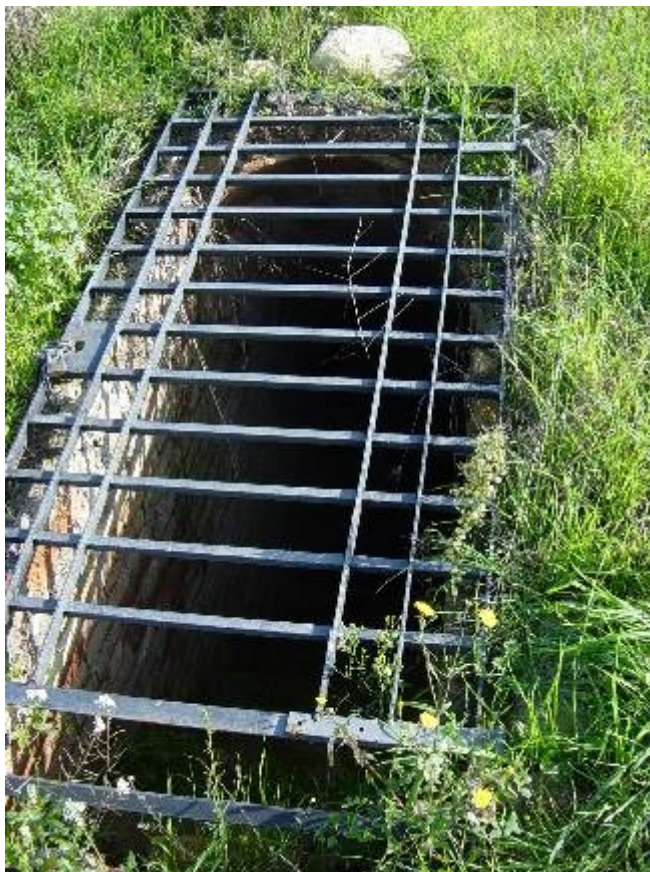
Estrucutra de maó en forma de túnel cobert per una falsa volta de maó en forma de mig punt, que s'insereix de forma inclinada al terra creant un túnel soterrat d'uns 10 m de profunditat, que gira al fons a l'esquerra donant accés a un espai destinat a refugi anti-aeri. Com la resta de refugis, aquest també comptava amb una altra zona de sortida, d'on pujaven unes escales de ferro verticals, i que permetien l'accés a la superfície. L'objectiu era poder comptar amb dues entrades o sortides, per evitar que en cas de que caigués una bomba es bloquejés l'accés a l'exterior. Dels refugis conservats de forma dispersa per l'antic camp d'aviació, és possiblement el que es trobi en millor estat de conservació, malgrat que no conserva cap rastre de la boca cóncava d'accés. L'accés actualment es realitza directament a través d'un forat obert al terra, que fa uns anys es va protegir amb una reixa a fi d'evitar el perill de caiguda. L'existència d'aquesta reixa ha evitat que el túnel d'accés es convertís en un pou d'escombreries.. També es poden apreciar les escales que baixen i donen accés al refugi. La boca d'accés fa 90 cm d'ample per 190 cm d'alçada. S'aprecia com el túnel gira al final a mà esquerra. La boca devia quedar orientada a ponent.
