## Sínia i pou del Gaspar

Vilobí del Penedès

**Número de fitxa** 08304 - 107  
**Àmbit:** Patrimoni immoble  
**Tipologia** Element arquitectònic  
**Estil / època:** Contemporani  
**Segle** s.XX  
**Estat de conservació** Bo  
**Protecció** Inexistent  
**Accés** Fàcil  
**Ús actual:** Sense ús  
**Titularitat** Pública  
**Titular:** Ref. Cad.: 002A00015

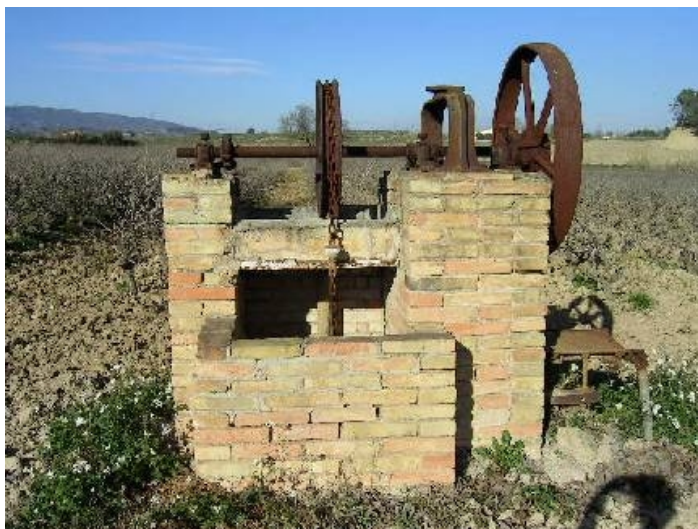
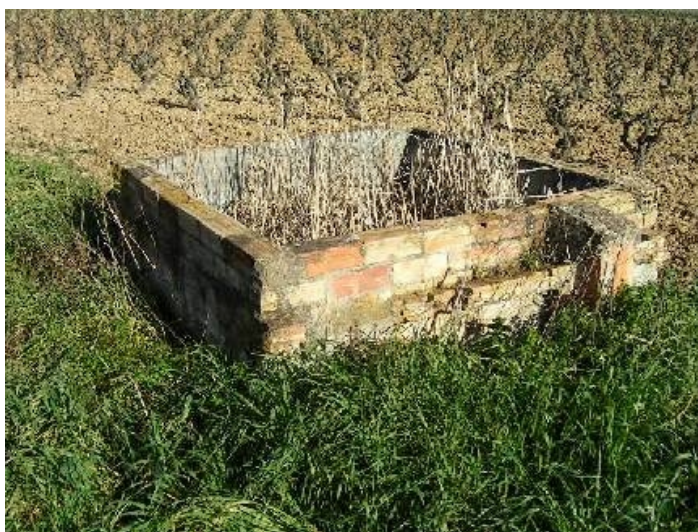
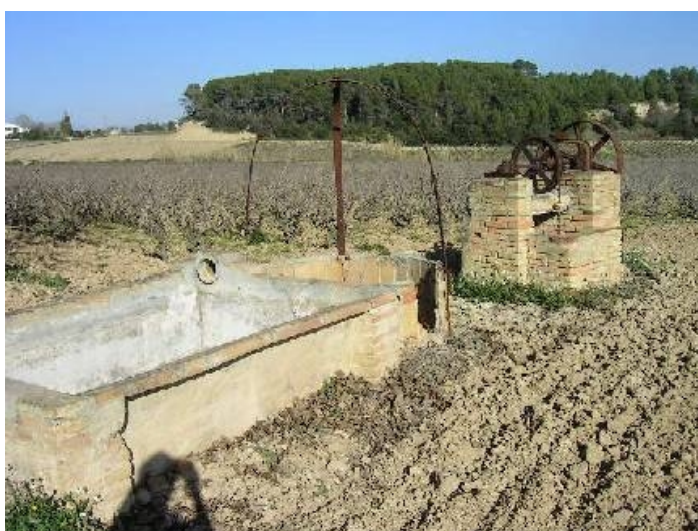
Conjunt format pel pou, la sínia i la bassa anomenades del Gaspar, que es troba ubicat al Nord del terme de Vilobí, a l'àrea del torrent de la Planota. El pou és una estructura circular excavada al terra de 137 cm de diàmetre, que un cop a la superfície es prolonga fins el 70 cm d'alçada. Es tracta d'una construcció senzilla feta en maó, que connecta directament amb la mina d'aigua del subsol i amb la sínia. La sínia ubicada al costat és una estructura formada per un pou d'uns 110 cm de diàmetre excavat al terra que connecta directament amb la mina d'aigua i amb el pou i es troba revestit amb rajoles. A la superfície, la boca del pou es protegeix amb una estructura rectangular feta amb maons de 146 cm de llargada x 103 d'amplada x 60 cm d'alçada. A ambdós costats d'adossen dos braços rectangulars que s'adossen a la base de 29 cm d'ample x 67 de llarg x 122 d'alçada, sobre els quals es recolzen els dos eixos, la roda central i la de pinyons, i el fust vertical que finalitzava en un arnés per l'animal. Es tracta d'una sínia de rosari.

La basa és una estructura rectangular feta amb maons i ciment amb un dels cantons superior inclinat. Les seves mides són 210 cm de llarg x 160 d'ample x 49 d'alçada.
