Creu de Terme d'Argençola

Argençola

Número de fitxa 08008-1
Àmbit: Patrimoni immoble
Tipologia Element arquitectònic
Estil / època: Medieval Gòtic
Segle XIV
Estat de conservació Bo
Notes de conservació: La part central de la columna ha estat restaurada recentment.
Protecció Legal
Tipus de protecció: BCIN
Europea – Atributs National Monument Record – Religions i/o funerari
inspire:
Observacions protecció: BCIN, Llei 9/93 de Patrimoni Cultural Català
Data aprovació: dj., 14/03/1963 - 12:00
Número inventari IPA :3926
Generalitat i altres inventaris
Accés Fàcil
Ús actual: Altres
Titularitat Privada

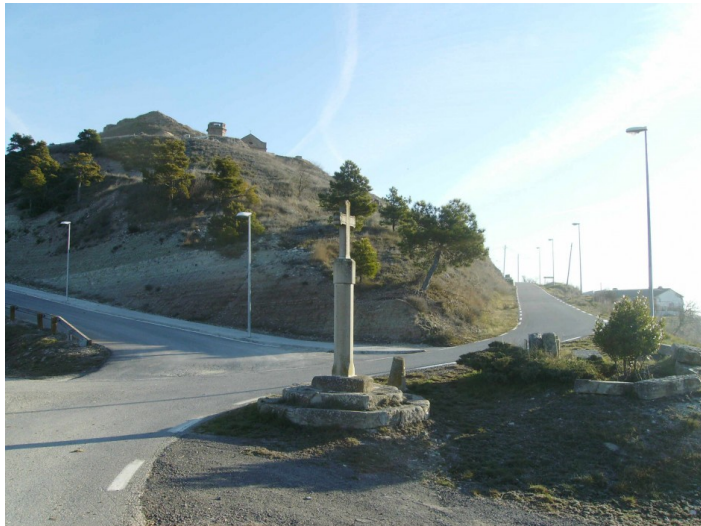
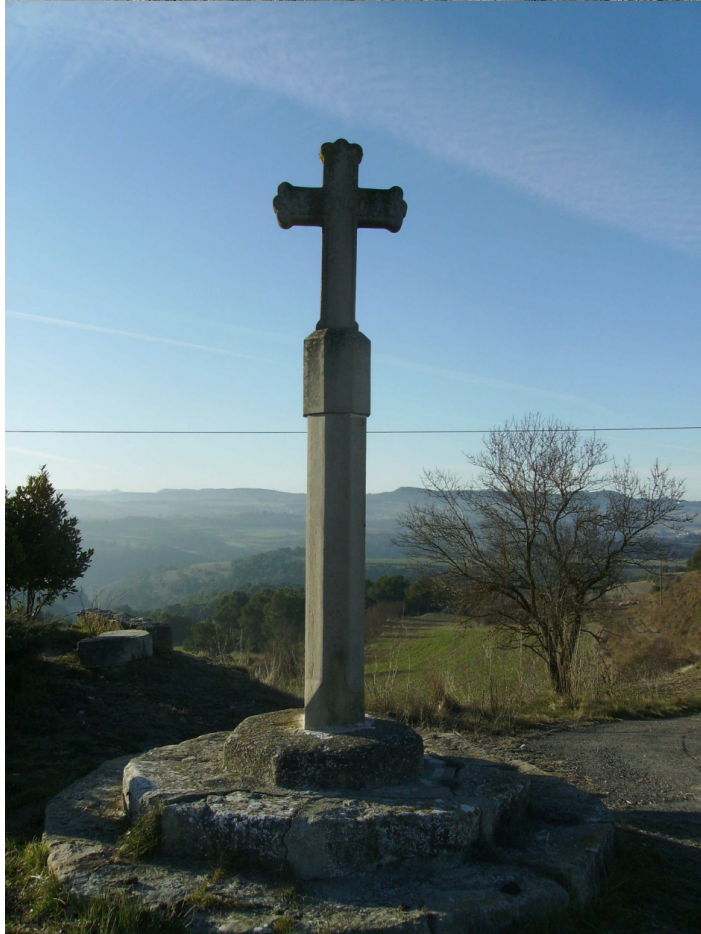
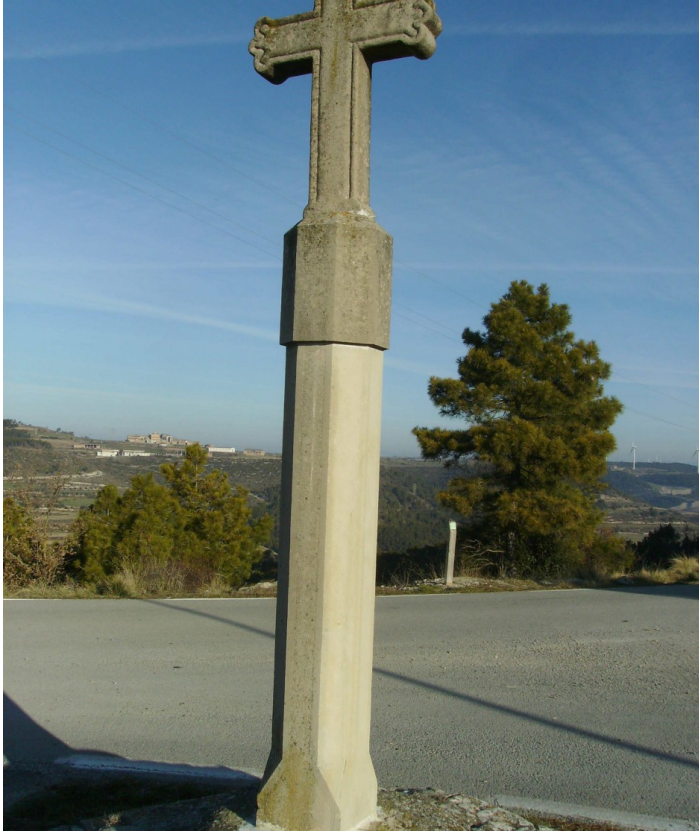
Situada a la falda del turó del nucli d'Argençola, a l'inici del carrer que porta al nucli urbà. Feta amb pedra treballada. S'estructura en una triple base octogonal esglaonada, la columna i el capitell també són octogonals. Corona l'element una creu llatina amb decoracions florals. La seva orientació és al nord-est.

Ha estat restaurada en els darrers anys.
