Casa d'Albarells

Argençola

Número de fitxa 08008-44
Àmbit: Patrimoni immoble
Tipologia Edifici
Estil / època: Modern Contemporani Popular
Estat de conservació Dolent
Notes de conservació: La façana forma part d'un edifici en ruïnes. La resta d'estructures estan quasi a terra.
Protecció Inexistent
Accés Fàcil
Ús actual: Sense ús
Titularitat Privada
Titular: 3192501CG7039S0001KX
Autor de la fitxa Jordi Seró i Ferrer. IN SITU S.C.P.
Data de registre de la fitxa: dl., 28/03/2011 - 02:00

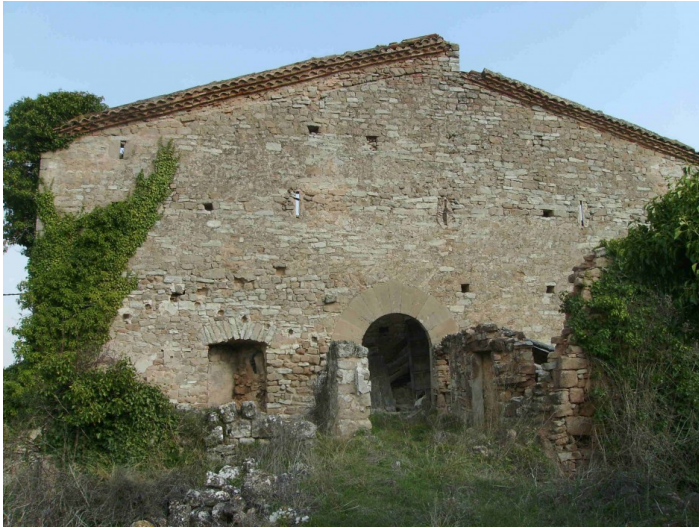
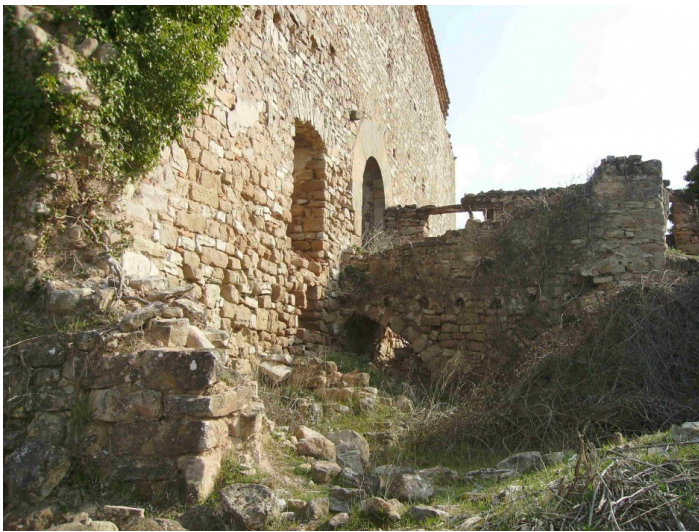
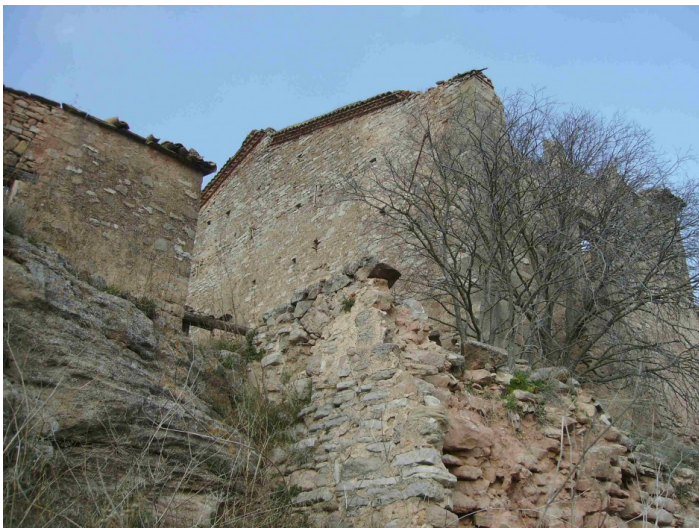
En aquest edifici de planta quadrada, pràcticament en ruïnes, situat a la part alta del nucli d'Albarells, cal destacar-hi alguns elements que es troben a la façana d'ingrés a l'edifici orientada l'est. També però alguns elements just davant d'aquesta.

La façana, alçada amb carreus irregulars de pedra, i disposats horitzontalment, és de grans dimensions. Un gran portal adovellat de mig punt, dona accés a l'interior. És curiós que en aquesta façana, no hi trobem cap obertura, i solsament petites espitlleres. Un altre aspecte curiós, són el gran nombre de cavitats corresponents a l'encaix o encastat de bigues d'edificis adossats. La coberta s'observa, que havia crescut en alçada pel nord, ja que el ràfec sud, és més baix que el que el nord.

Però el que potser cal destacar més, és l'accés cap aquesta entrada. Un pont amb dues arcades de mig punt unia la casa amb l'exterior. No s'aprecia la part inferior d'aquest, ja que actualment resta colgada per la runa de part de l'edifici.
