## Escorxador

Carme

**Número de fitxa** 08048 - 82  
**Àmbit:** Patrimoni immoble  
**Tipologia** Edifici  
**Estil / època:** Contemporani Popular  
**Segle** XX  
**Any** 1919  
**Estat de conservació** Dolent  
**Notes de conservació:** La manca d'us no ha afavorit el seu manteniment.  
**Protecció** Inexistent  
**Accés** Fàcil  
**Ús actual:** Sense ús  
**Titularitat** Pública  
**Titular:** Ajuntament de Carme. Avda. de Catalunya, 2. 08787 Carme.  
**Autoria de la fitxa** Jordina Sales Carbonell; Natalia Salazar Ortiz  
**Data de registre de la fitxa:** dt., 20/07/2010 - 02:00

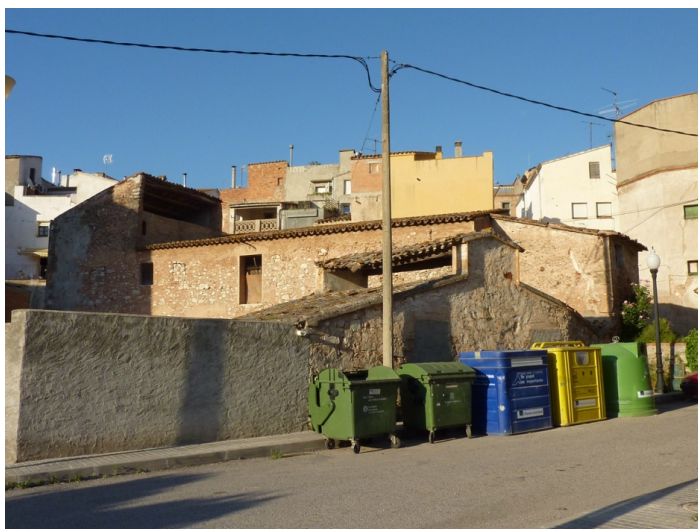
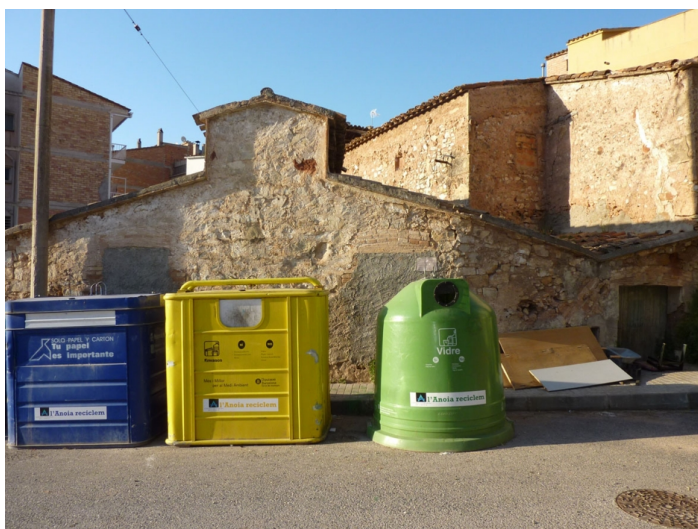
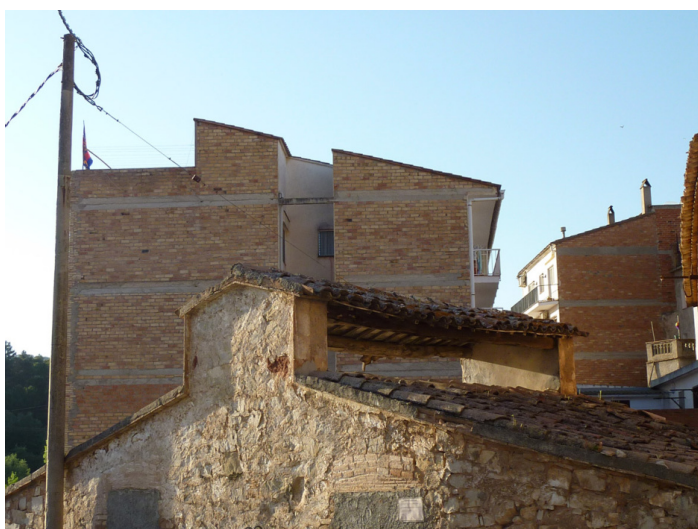
Es tracta d'un edifici amb un cert regust popular en el seu estil constructiu. Està format per varis cossos, el principal dels quals mostra un planta exterior de tipus basilical i coberta de teula aràbiga a doble vessant amb el carener perpendicular a la façana. Aquest cos està construït a base de maçoneria i algun carreu que sembla reaprofitat d'altres edificis; l'arrebossat que conserva està molt malmès pel pas del temps. En aquest cos principal s'hi observen dues obertures amb marc de descàrrega fet de maó, que donarien accés directe al carrer i que actualment es troben tapiades. La part central de la teulada se sobre-eleva mitjançant un petit cos, sense murs, destinat a la ventilació de l'edifici. A la resta de cossos s'observen idèntiques característiques constructives que al cos central, amb la major part de les obertures també tapiades. El conjunt, disposa d'un annex de factura molt recent, amb planta quadrangular irregular, que sembla que s'utilitza com a aparcament. L'escorxador havia tingut pati, però la propietat d'aquest va ser objecte de permuta per un terreny on ubicar el dipòsit d'aigües municipals. L'Escorxador està ubicat a les afores del nucli antic i al peu de la riera de Carme. Aquesta ubicació estratègica responia, en el moment de la seva construcció utilització, a criteris higiènic-sanitaris i prevenció de males olors.
